建物状況調査の結果の概要（重要事項説明用）

作成日 2025年12月1日

建 物	建物名称	丸山 いし子 様邸		
	所在地	安曇野市三郷明盛678番地12 ■ 住居表示 □ 地名地番		
	(共同住宅の場合)	マンション等の名称	—	部屋番号 — 号室
	構造種別	■ 木造 <input checked="" type="checkbox"/> 鉄骨造 <input type="checkbox"/> その他（混構造等）		
	階数	地上 2 階・地下 1 階	延床面積	77.42 m ²
建 物 状 況 調 査	本調査の実施日	2025年11月26日		
	調査の区分	■ 一戸建ての住宅 □ 共同住宅等 (□ 住戸型 <input checked="" type="checkbox"/> 住棟型)		
	劣化事象等の有無	建物状況調査基準に基づく劣化事象等の有無 (下の『各部位の劣化事象等の有無』欄も記入すること) ■ 有 <input checked="" type="checkbox"/> □ 無		
各部位の劣化事象等の有無 ※調査対象がない部位は二重線で隠すこと	<構造耐力上主要な部分に係る調査部位>		<雨水の浸入を防止する部分に係る調査部位>	
	劣化事象等 有 無 調査できなかった		劣化事象等 有 無 調査できなかった	
	基礎	<input type="checkbox"/> ■ <input checked="" type="checkbox"/> <input type="checkbox"/>	外壁	<input checked="" type="checkbox"/> <input type="checkbox"/> <input type="checkbox"/>
	土台及び床組	<input type="checkbox"/> ■ <input checked="" type="checkbox"/> <input type="checkbox"/>	軒裏	<input type="checkbox"/> ■ <input checked="" type="checkbox"/> <input type="checkbox"/>
	床	<input type="checkbox"/> ■ <input checked="" type="checkbox"/> <input type="checkbox"/>	バルコニー	<input type="checkbox"/> ■ <input checked="" type="checkbox"/> <input type="checkbox"/>

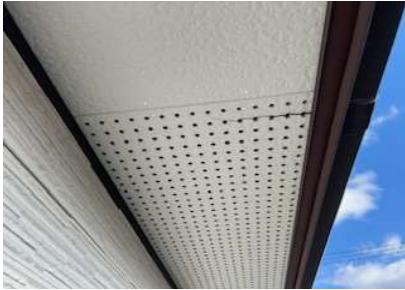
番号	1	劣化事象等	あり	評価	参考に知っておいて欲しい内容
				部位	2階 軒天
				場所	バルコニー 南
				指摘事象	軒天材破損
				備考	バルコニー中央付近 軒天材破損

軒天 破損

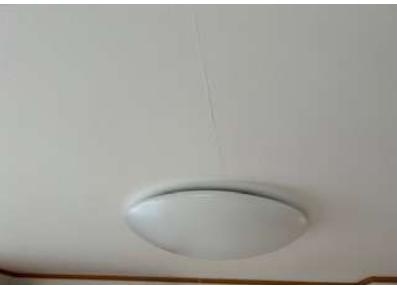
洋室 東 天井クロス

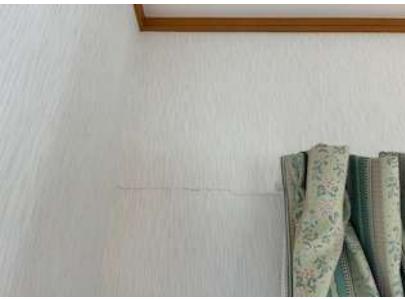
洋室 西 壁クロス

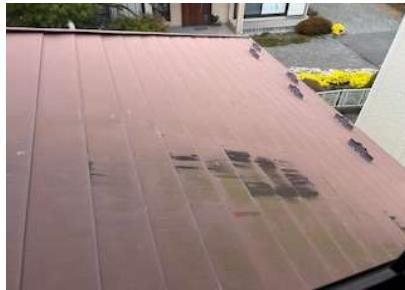
番号	2	劣化事象等	あり	評価	参考に知っておいて欲しい内容
				部位	屋根
				場所	北東
				指摘事象	表面劣化
				備考	屋根が一部変色している

屋根 表面劣化

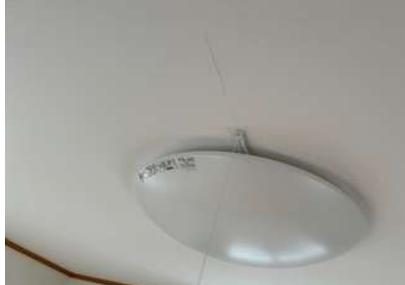
洋室 西 天井クロス

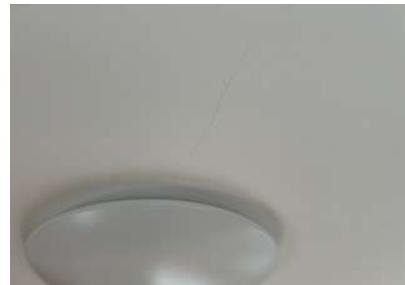
洋室 西 天井クロス

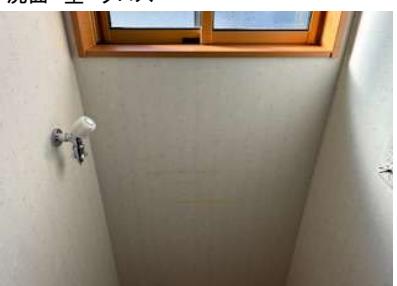
洗面 壁 クロス

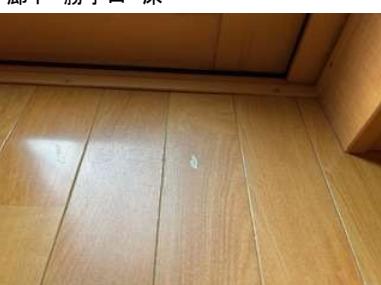
廊下 勝手口 床

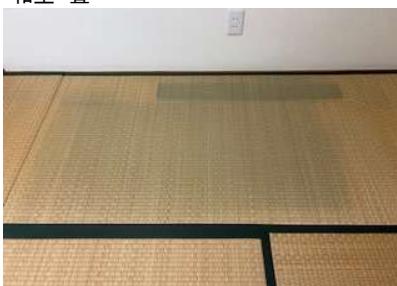
和室 畳

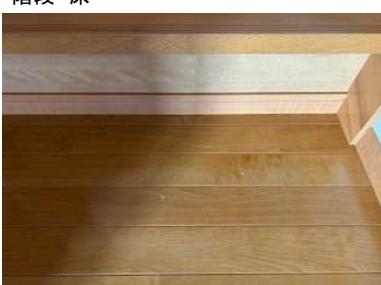
階段 床

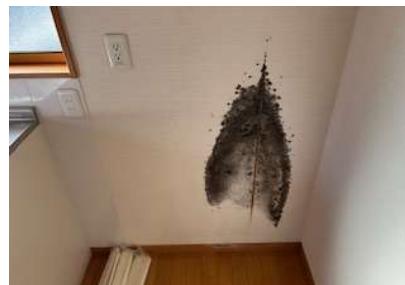
番号	4	劣化事象等	あり	評価	×明らかな不具合と判断される
				部位	内壁
				場所	1階LDK 西側
				指摘事象	クロス腐食 カビ跡
				備考	冷蔵庫設置跡に一部腐食

LDK 壁 クロス

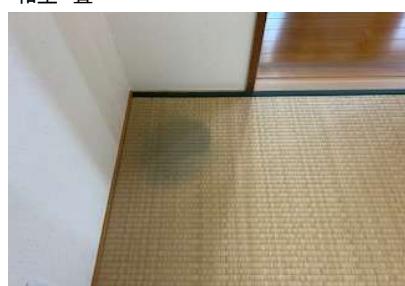
和室 畳

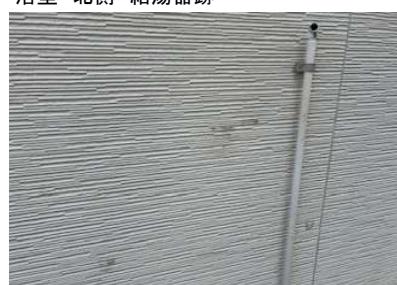
番号	3	劣化事象等	あり	評価	参考に知っておいて欲しい内容
				部位	外壁
				場所	1階 北側浴室
				指摘事象	給湯機取り外しによるビス穴あり
				備考	防水処理未処理

浴室 北側 給湯器跡
