# 既存住宅状況調査 調査報告書

作成日	令和8年6月16日
建物名称		[REDACTED] (箕輪町)	
調査依頼主	会社名・担当者	[REDACTED] 様	
調査立会者	会社名・担当者	無し

建 物	建物名称	[REDACTED] (箕輪町)		
	所在地	上伊那郡箕輪町12750-1		<input type="checkbox"/> 住居表示 <input checked="" type="checkbox"/> 地名地番
	(共同住宅の場合)	マンション等の名称	部屋番号	号室
	構造種別	<input checked="" type="checkbox"/> 木造 <input type="checkbox"/> 鉄骨造 <input type="checkbox"/> その他（混構造等）		
	階数	地上 2 階・地下 階	延床面積	206.44 m <sup>2</sup>
建 物 状 況 調 査	本調査の実施日	令和8年6月8日 am9時00分 ~ am10時30分 (天候：晴れ)		
	調査の区分	<input checked="" type="checkbox"/> 一戸建ての住宅 <input type="checkbox"/> 共同住宅等 ( <input type="checkbox"/> 住戸型 <input type="checkbox"/> 住棟型 )		
	劣化事象等の有無	建物状況調査基準に基づく劣化事象等の有無 (下の『各部位の劣化事象等の有無』欄も記入すること) <input checked="" type="checkbox"/> 有 <input type="checkbox"/> 無		
	各部位の劣化事象等の有無 ※調査対象がない部位は二重線で隠すこと	<構造耐力上主要な部分に係る調査部位>	<雨水の浸入を防止する部分に係る調査部位>	
	劣化事象等 有 無 調査できなかった	劣化事象等 有 無 調査できなかった		
	基礎 <input checked="" type="checkbox"/> <input type="checkbox"/> <input type="checkbox"/> 土台及び床組 <input type="checkbox"/> <input checked="" type="checkbox"/> <input type="checkbox"/> 床 <input checked="" type="checkbox"/> <input type="checkbox"/> <input type="checkbox"/> 柱及び梁 <input checked="" type="checkbox"/> <input type="checkbox"/> <input type

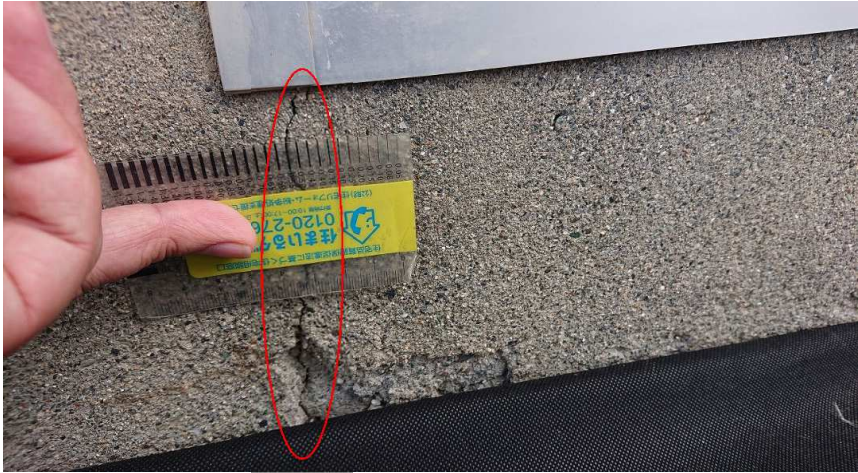
<p>【1】-(1)-1</p> <p>南面外周基礎に 幅0.5mm以上のひび割れあり</p> <p>割れ幅: 0.55mm</p>

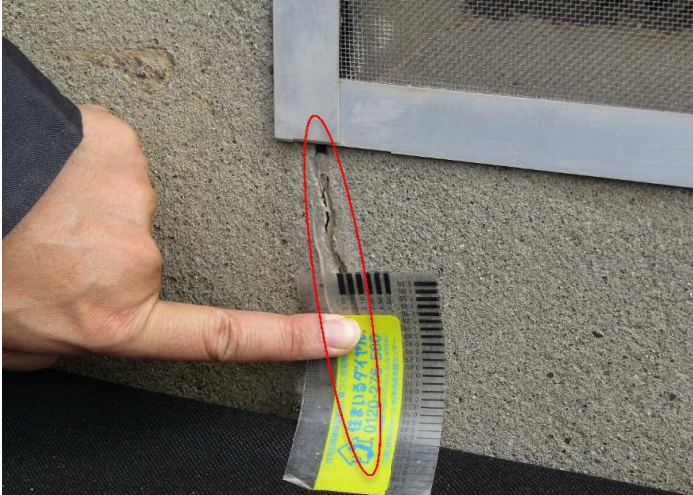
外部・内部	【21】調査時の状況	
調査項目	確認内容	
(1) 既の実施されている修繕等の履歴	<input type="checkbox"/> ア	無し
	<input checked="" type="checkbox"/> イ	有り（下表に記入）
		a. 部分 （南面基礎クラックに簡易な補修跡あり） （写真：【1】-(1)-2）
		b. 修繕方法 （ （
(2) 調査実施時にリフォーム等の工事中	<input checked="" type="checkbox"/> ア	無し
	<input type="checkbox"/> イ	有り（下表に記入）
		a. 部分 （ （

<p>【1】-(1)-2</p> <p>南面外周基礎に 幅0.5mm以上のひび割れあり (簡易的な補修跡あり)</p> <p>割れ幅: 2.3mm</p>

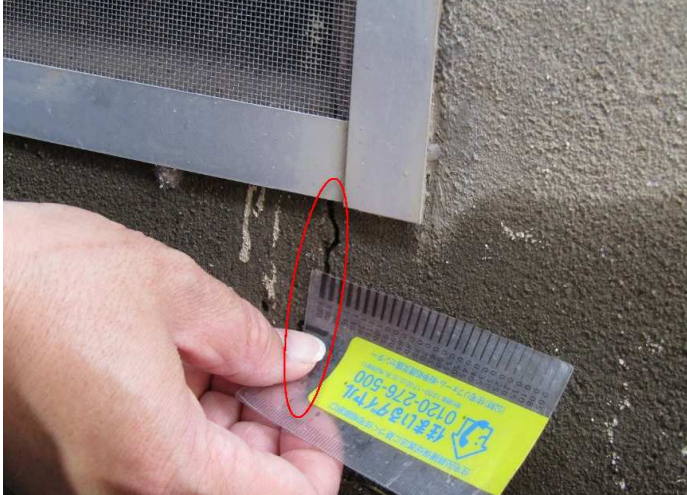
<p>【1】-(1)-3</p> <p>西面外周基礎に 幅0.5mm以上のひび割れあり</p> <p>割れ幅: 1.7mm</p>

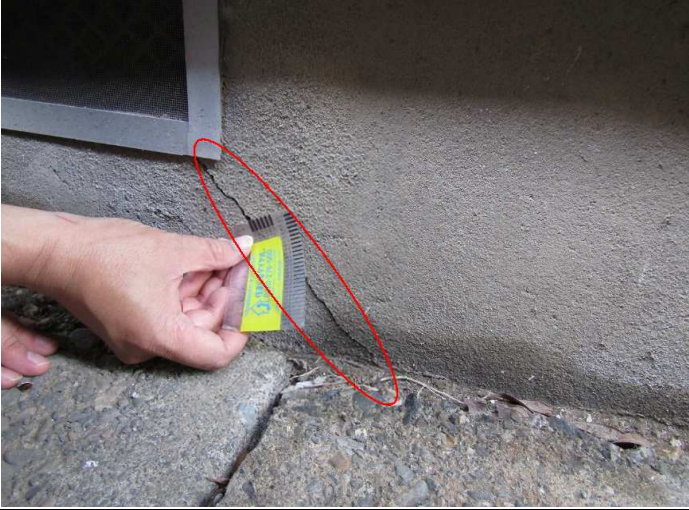
<p>【1】-(1)-4 西面外周基礎に 幅0.5mm以上のひび割れあり 割れ幅: 2.3mm</p>

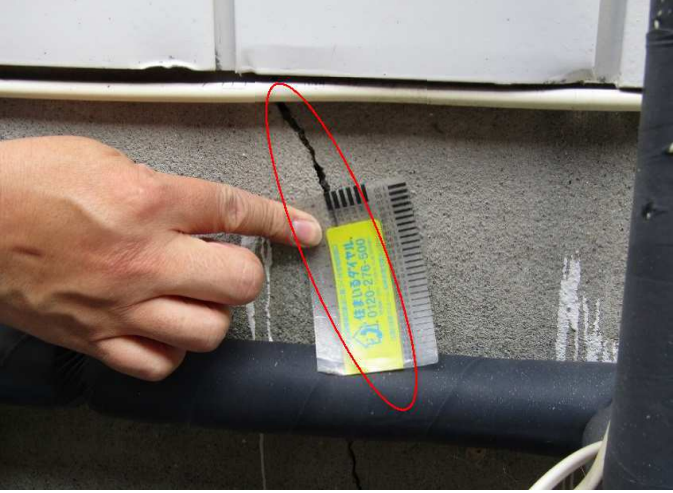
<p>【1】-(1)-5 東面北周基礎に 幅0.5mm以上のひび割れあり 割れ幅: 2.3mm</p>

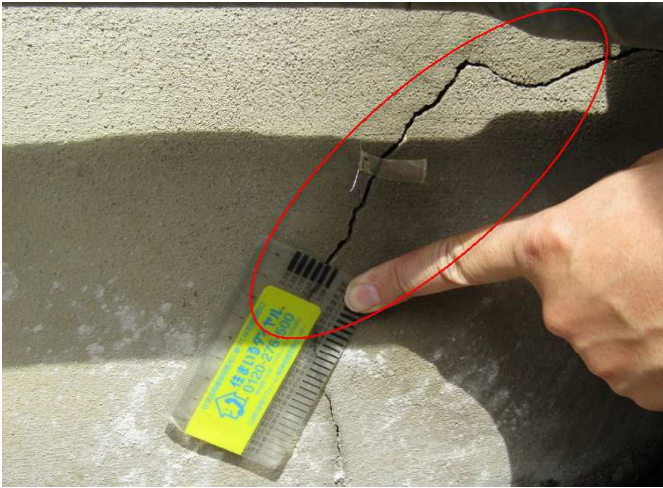
<p>【1】-(1)-6 東面外周基礎に 幅0.5mm以上のひび割れあり 割れ幅: 2.3mm</p>

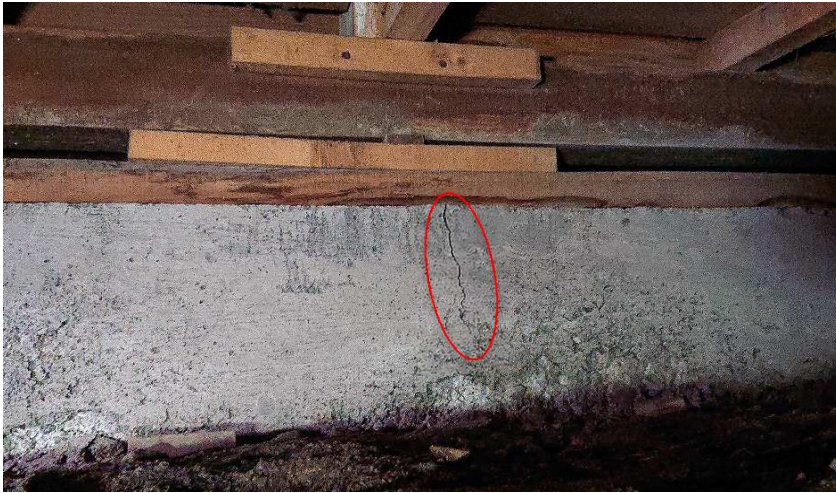
【1】-(1)-10

内部基礎に  
幅0.5mm以上のひび割れあり

床下点検口から距離があり  
測定不能

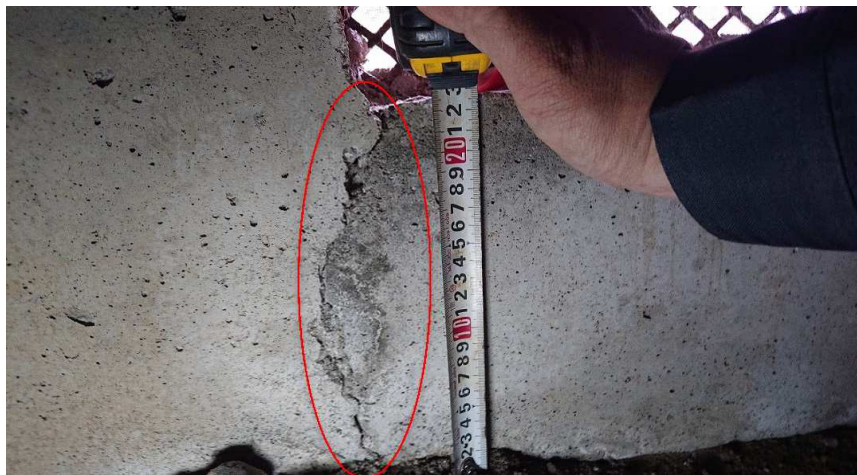
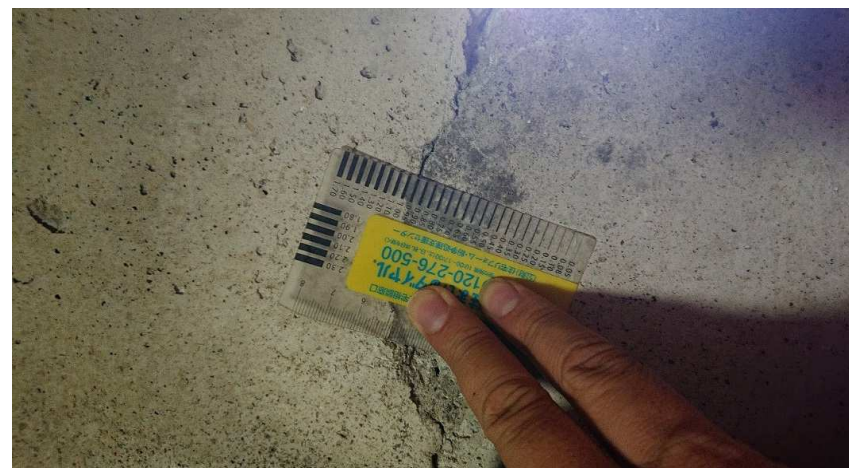
【1】-(1)-11

東面外周基礎内側に  
幅0.5mm以上のひび割れあり

割れ幅: 0.95mm

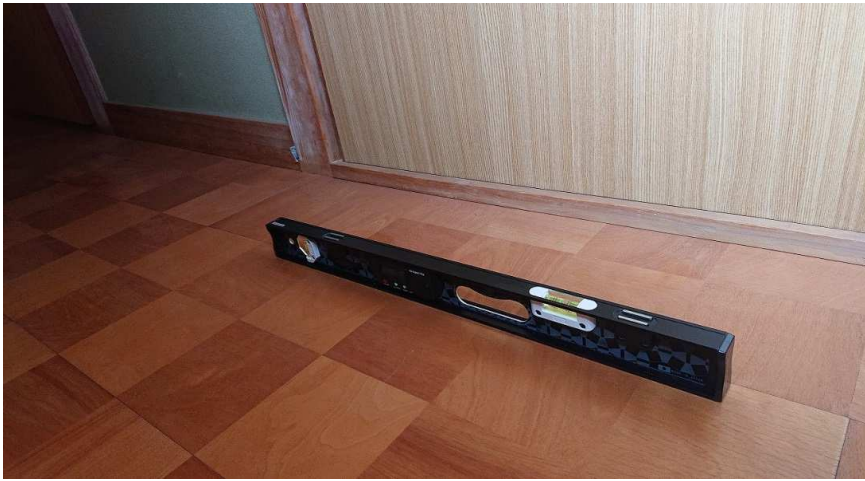
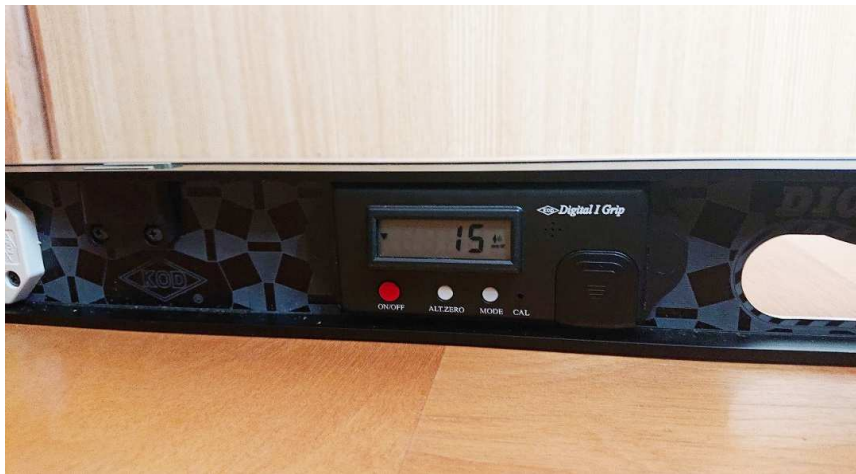
【3】-(3)-4

2階廊下  
床に6/1,000以上の傾斜あり

南北方向  
傾斜: 15/1000

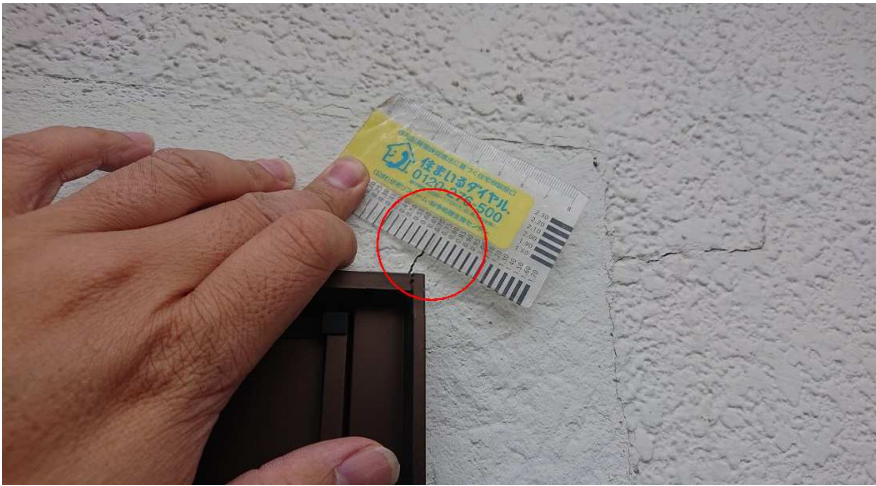
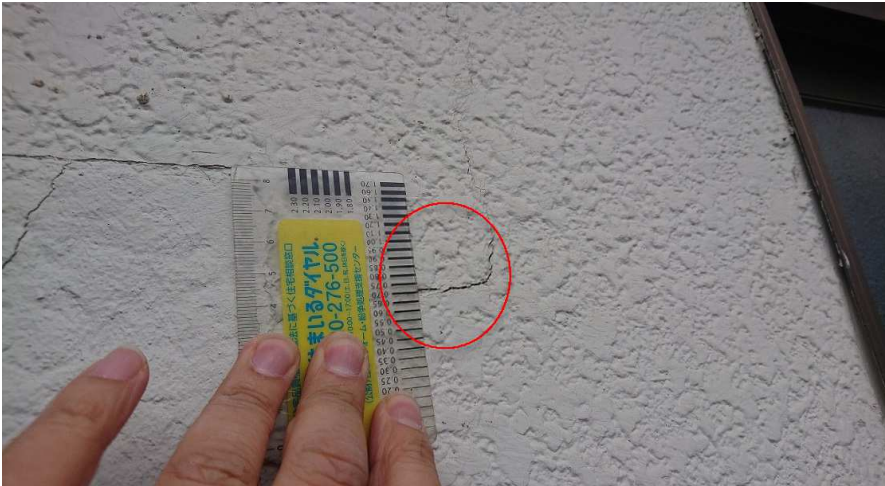
<p><b>【5】-(1)-3(拡大)</b></p> <p>東面の外壁に 外壁等下地材まで達する ひび割れあり</p> <p>割れ幅 0.70mm</p>

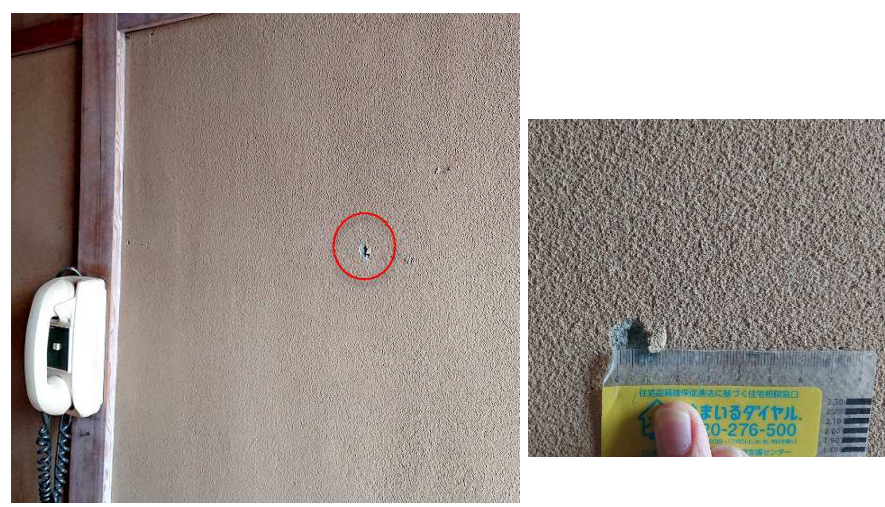
【7】-(1)-4

和室6の壁、北面に  
内壁等下地材まで到達する  
欠損あり

欠損幅  
約10mm円

欠損深さ  
7mm程度

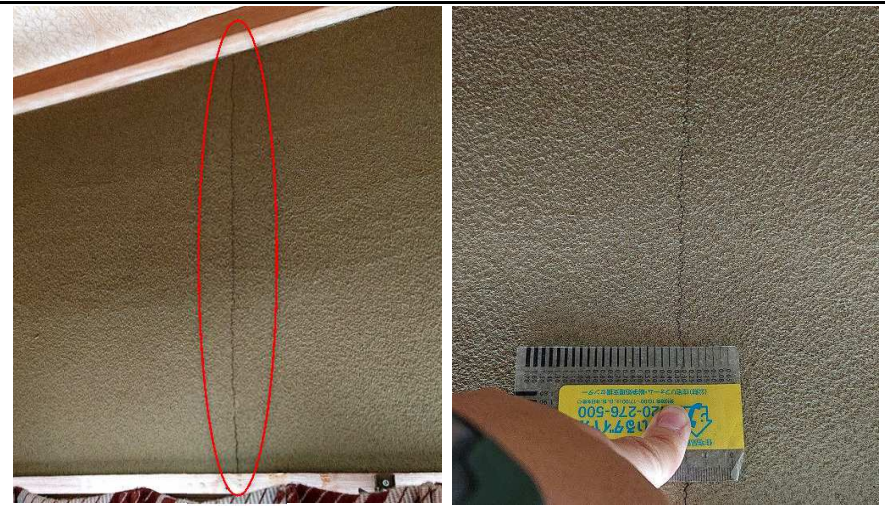
【7】-(1)-5

2階廊下の壁、西面に  
内壁等下地材まで到達する  
ひび割れあり

割れ幅  
0.30mm

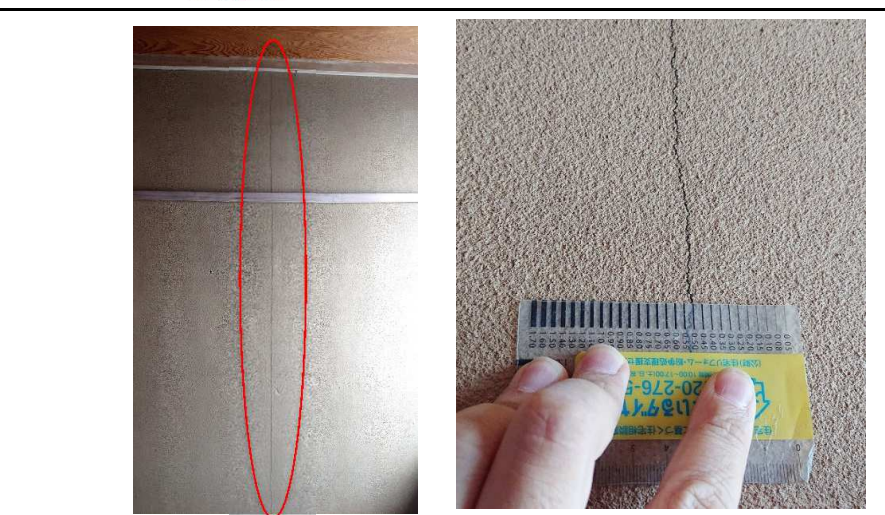
【7】-(1)-6

和室7の壁、南面に  
内壁等下地材まで到達する  
ひび割れあり

割れ幅  
0.50mm

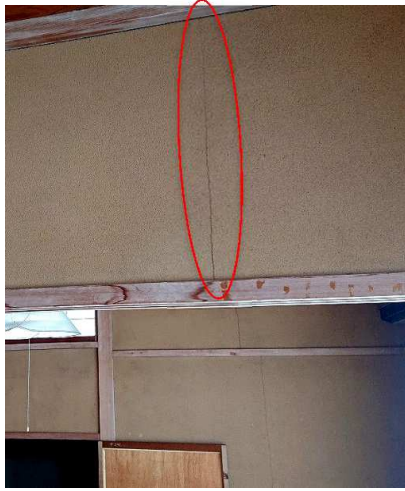
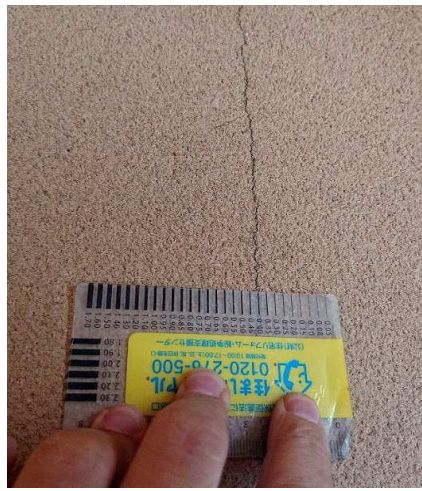
【7】-(1)-7

和室7の壁、北面に  
内壁等下地材まで到達する  
ひび割れあり

割れ幅  
0.40mm

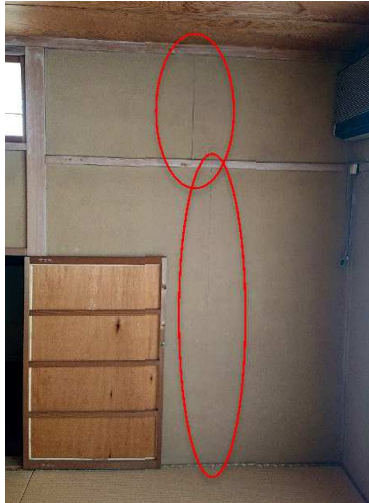
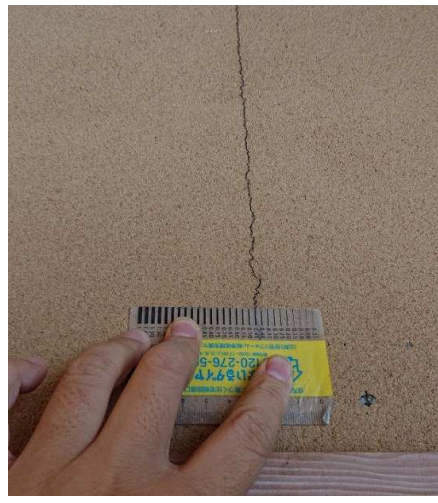
【7】-(1)-8

和室8の壁、北面に  
内壁等下地材まで到達する  
ひび割れあり

割れ幅  
0.45mm

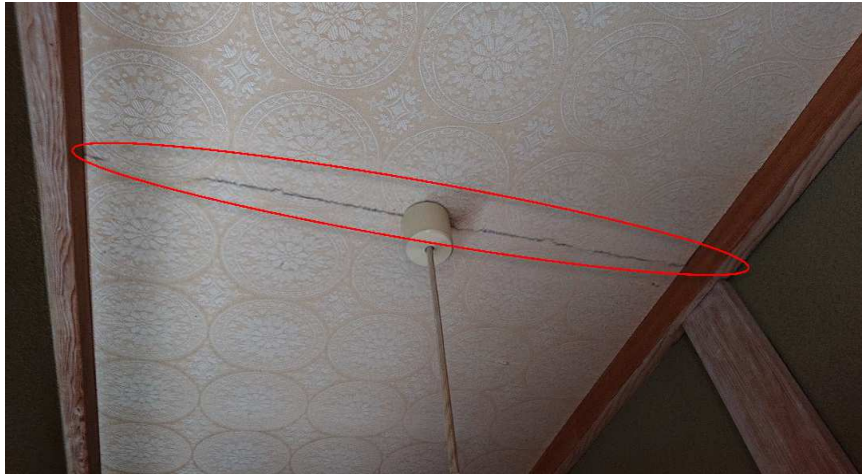
【8】-(1)-1

2階廊下の天井に  
天井下地材まで到達する  
ひび割れあり

割れ幅  
高所のため測定不可

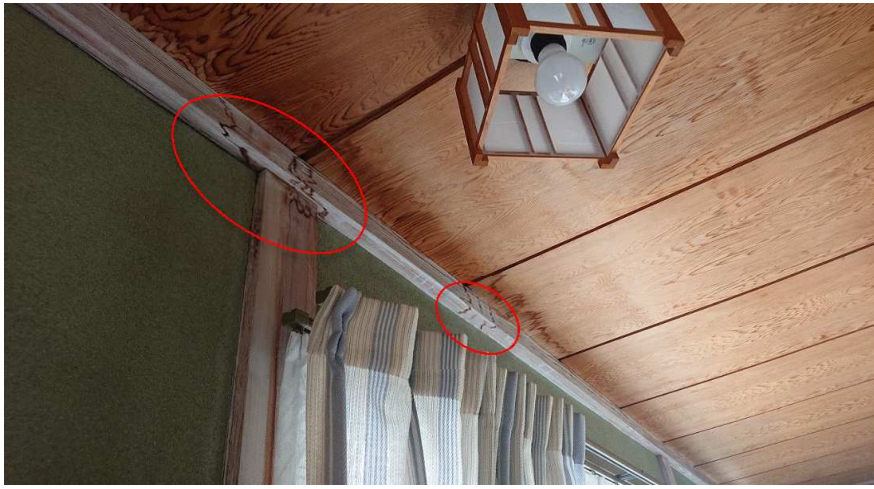
【16】-(1)-1

広縁1、南面の壁に  
雨漏り跡あり

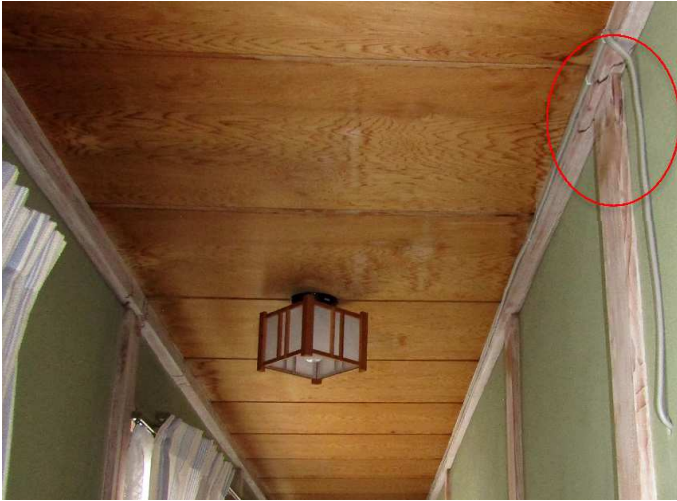
【16】-(1)-2

広縁1、北面の壁に  
雨漏り跡あり

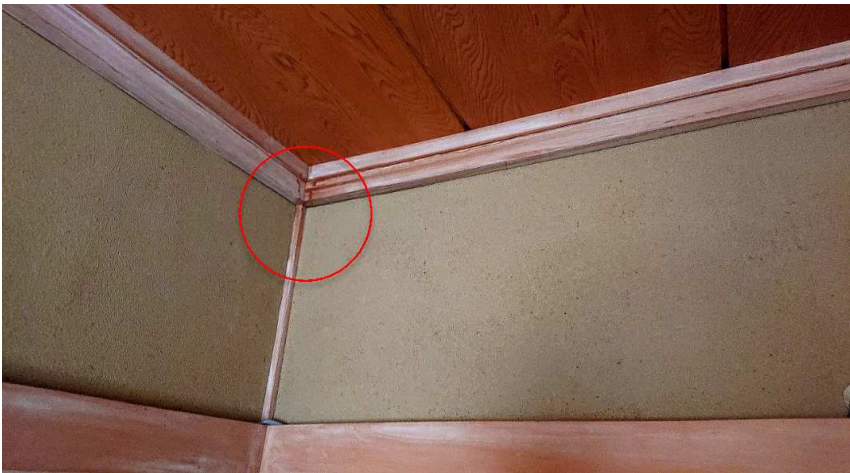
【16】-(1)-3

和室1、北西角の壁に  
雨漏り跡あり

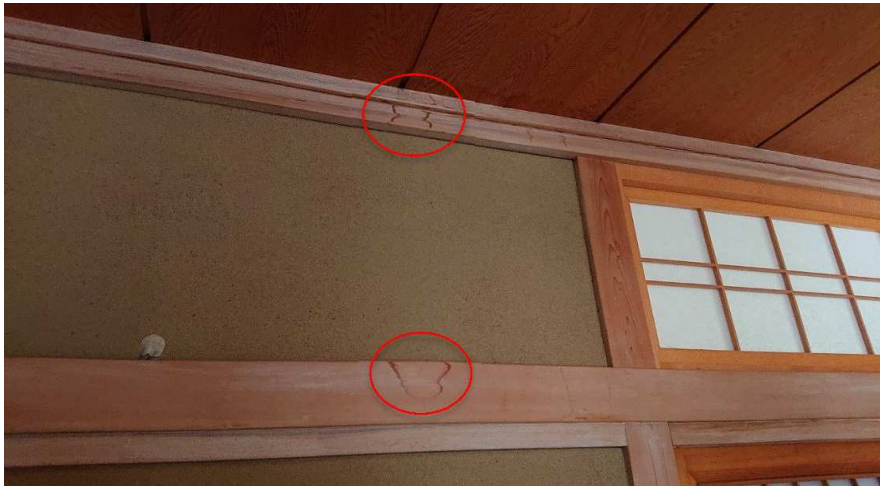
【16】-(1)-4

和室1、北面の壁に  
雨漏り跡あり

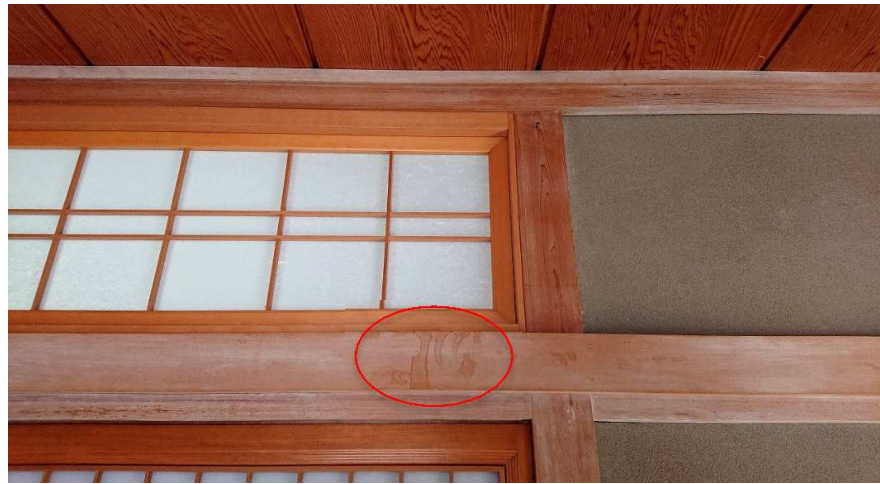
【16】-(1)-5

和室2、北面の壁に  
雨漏り跡あり

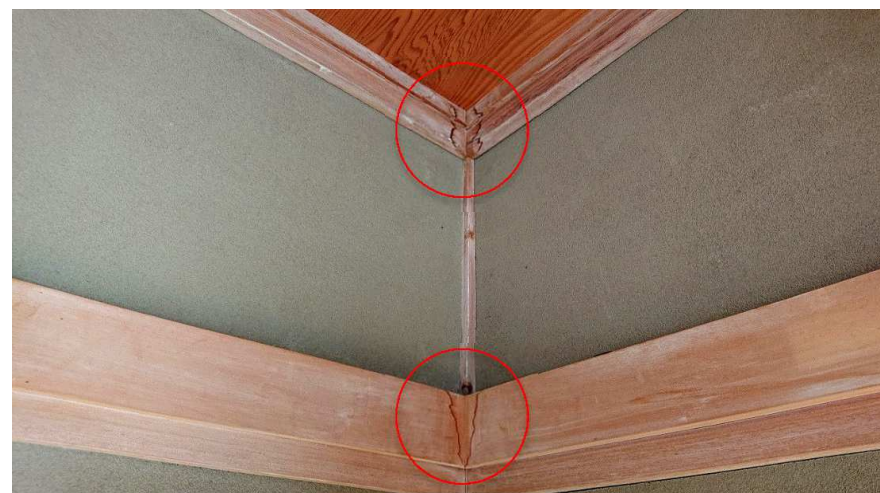
【16】-(1)-6

和室2、北東角の壁に  
雨漏り跡あり

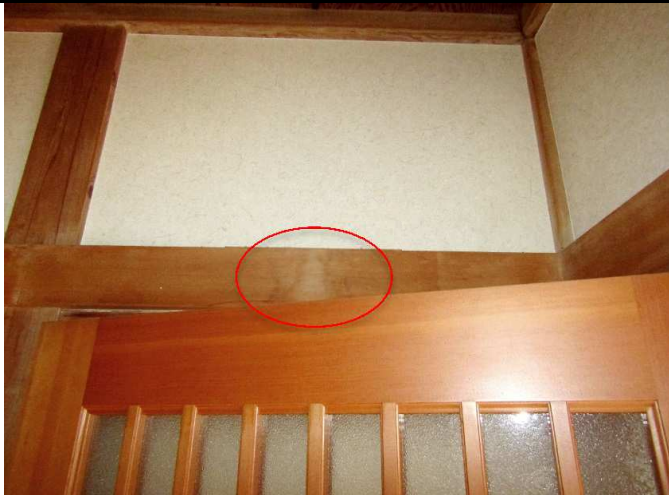
【16】-(1)-7

1F廊下、西面の壁に  
雨漏り跡あり

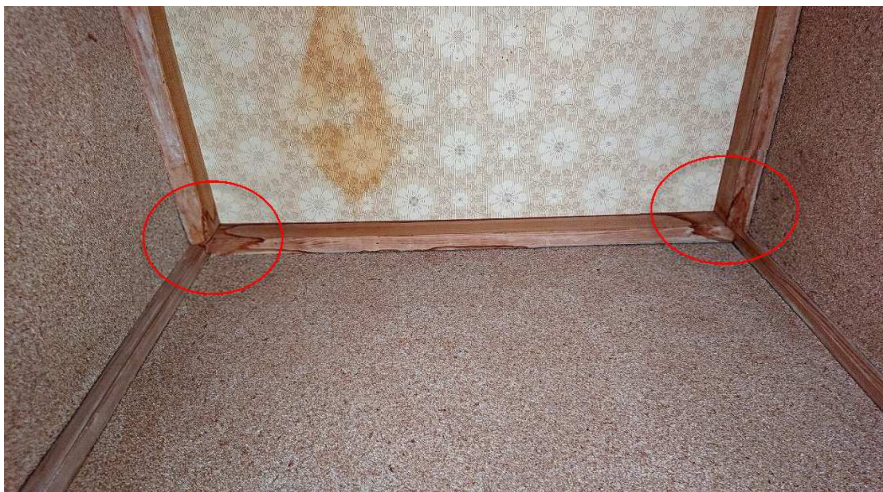
【16】-(1)-8

階段室、東面の壁に  
雨漏り跡あり

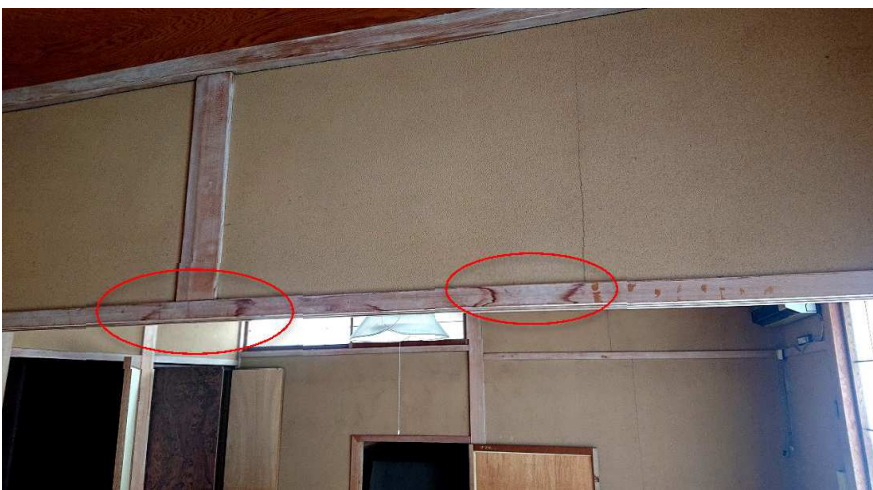
【16】-(1)-9

和室7、北面の壁に  
雨漏り跡あり

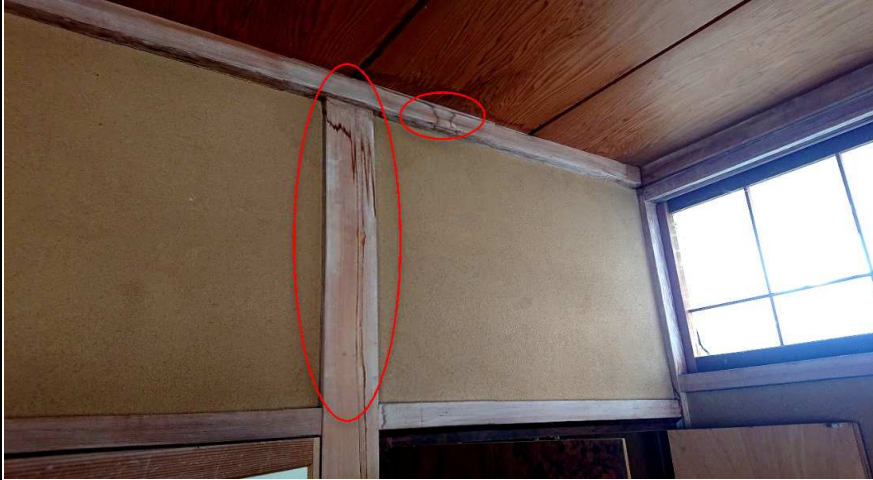
【16】-(1)-10

和室8、西面の壁に  
雨漏り跡あり

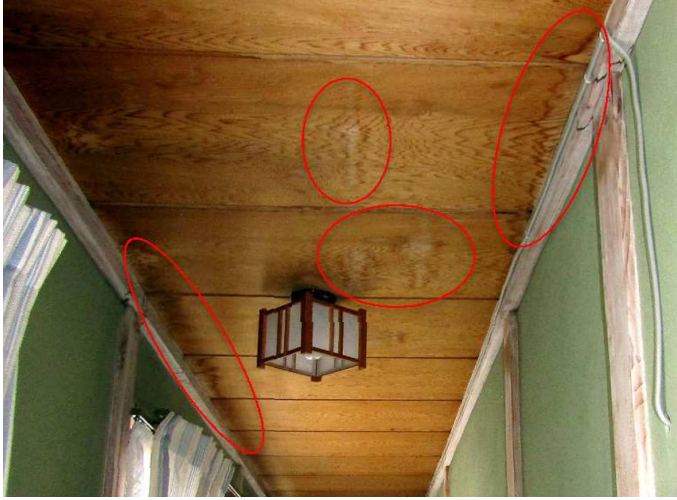
【17】-(1)-1

広縁1の天井に  
雨漏り跡あり

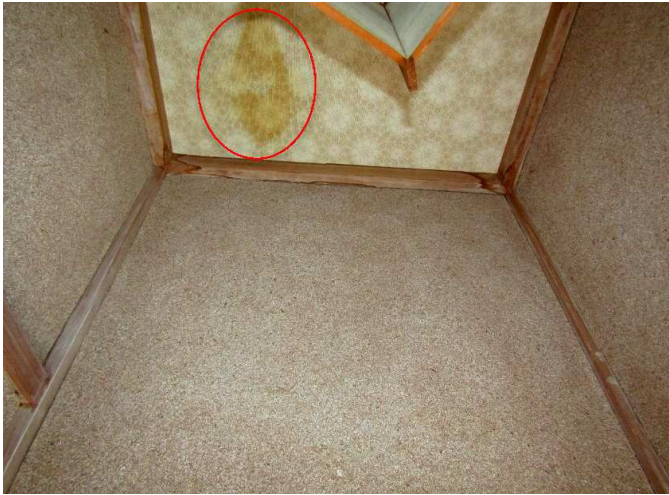
【17】-(1)-2

階段の天井に  
雨漏り跡あり

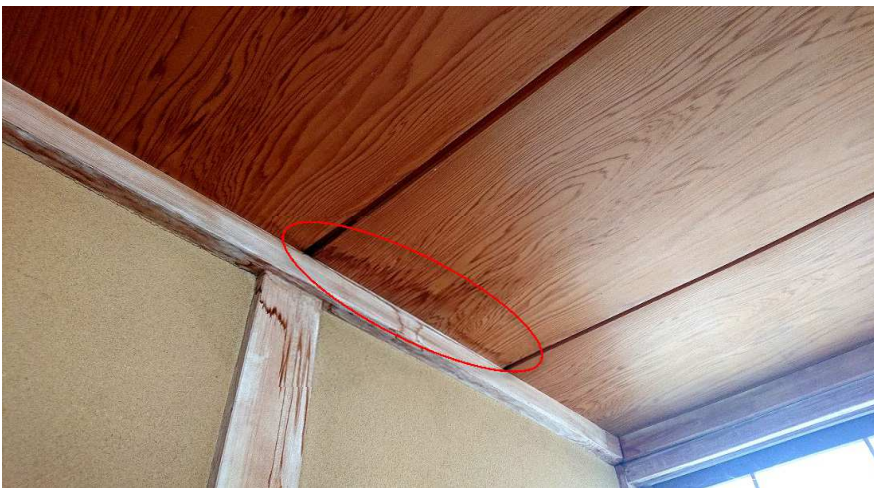
【17】-(1)-3

和室8の天井に  
雨漏り跡あり

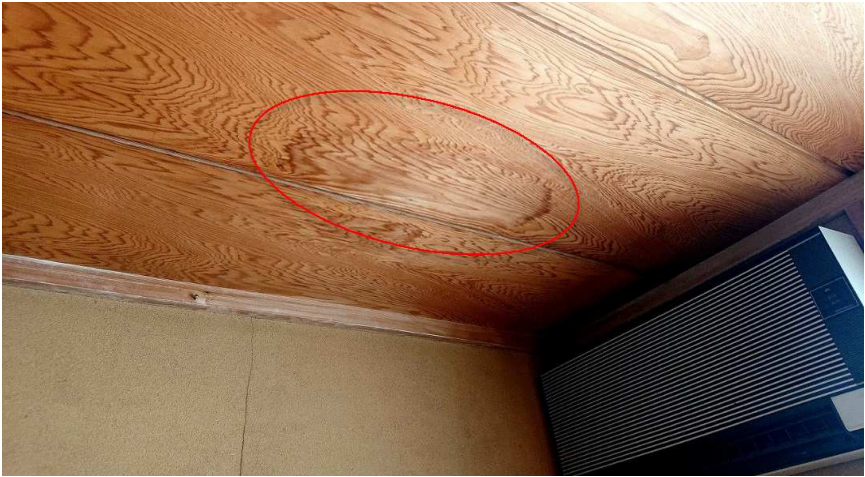
<p>【17】-(1)-4 和室8の天井に 雨漏り跡あり</p>

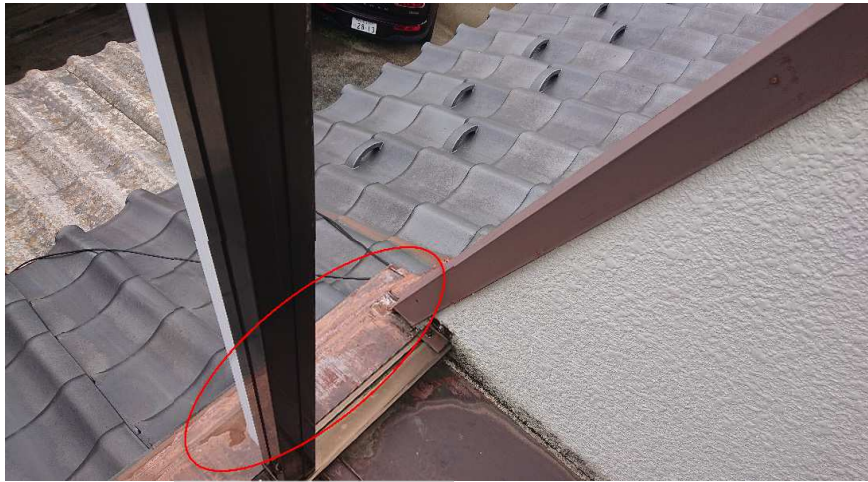
【19】-(1)-1

東面の屋根に屋根葺材の著しい劣化あり

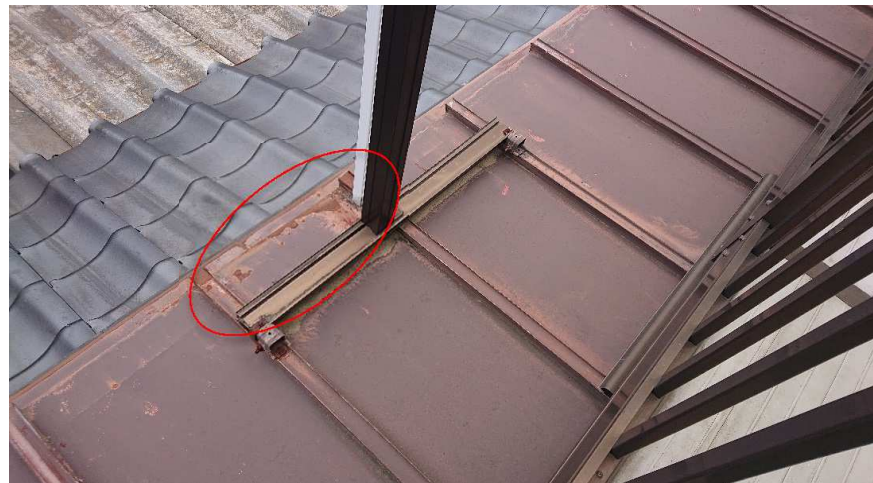
【19】-(1)-2

東面の屋根に屋根葺材の著しい劣化あり

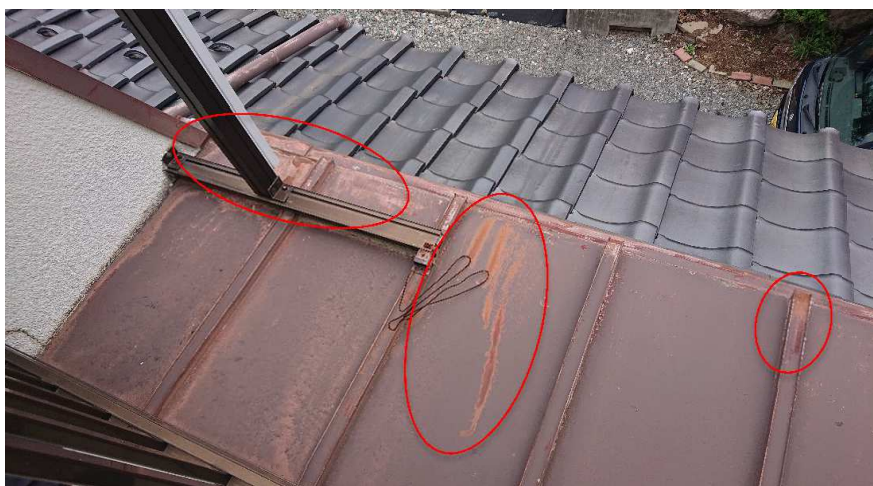
【19】-(1)-3

東面の屋根に屋根葺材の著しい劣化あり
