既存住宅状況調査  
調査報告書

| | | | | 作成日 | 令和8年7月8日 |
| 調査実施日 | 令和8年7月3日 | 時刻 | 9 : 0 ~ 11 : 30 | 天候 | 晴れ |

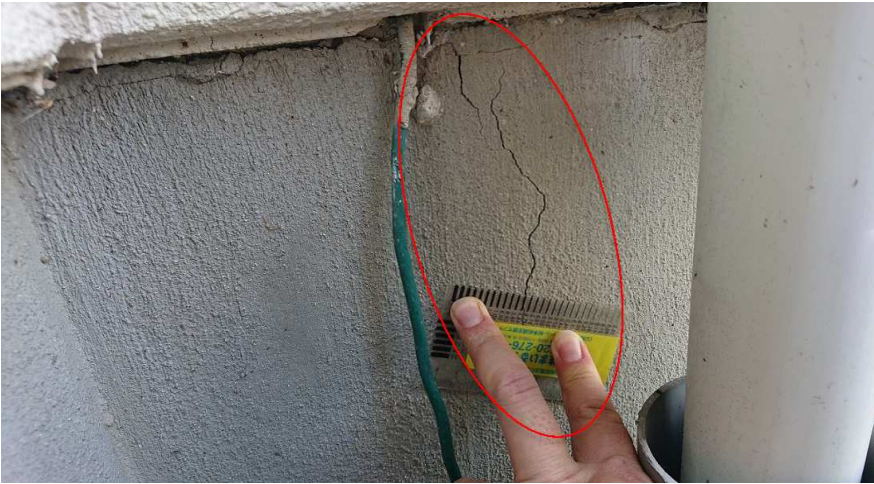
| <p>【1】基礎(構造): (1)幅0.5mm以上のひび割れ</p> | <p>【1】-(1)-1</p> <p>南面外周基礎に<br/>幅0.5mm以上のひび割れあり</p> <p>割れ幅: 0.8mm</p> |

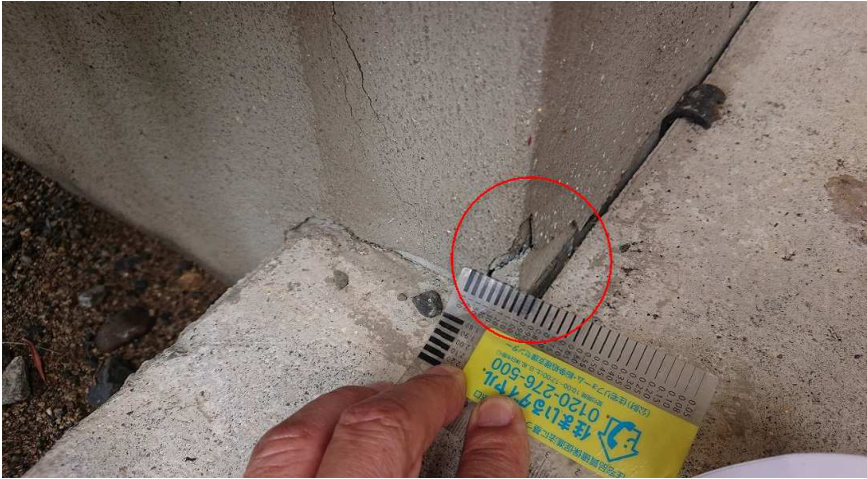
| | <p>【1】-(1)-2</p> <p>南面外周基礎に<br/>幅0.5mm以上のひび割れあり</p> <p>割れ幅: 1.5mm<br/>欠損に近い状態</p> |

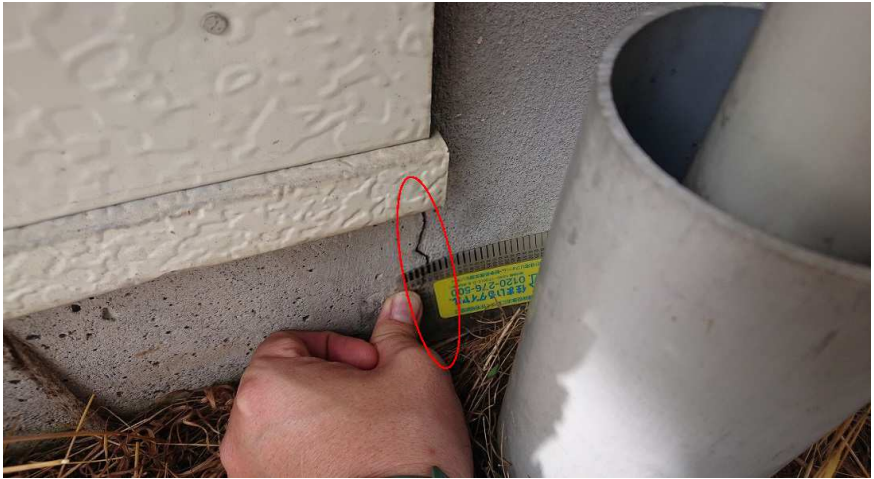
| | <p>【1】-(1)-3</p> <p>北面外周基礎に<br/>幅0.5mm以上のひび割れあり</p> <p>割れ幅: 1.3mm</p> |

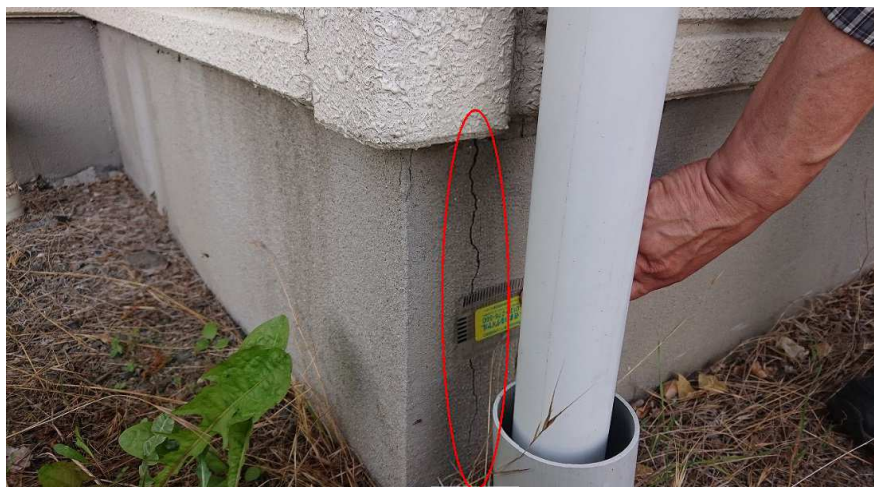
【1】-(1)-4

西面外周基礎に  
幅0.5mm以上のひび割れあり

割れ幅:1.4mm

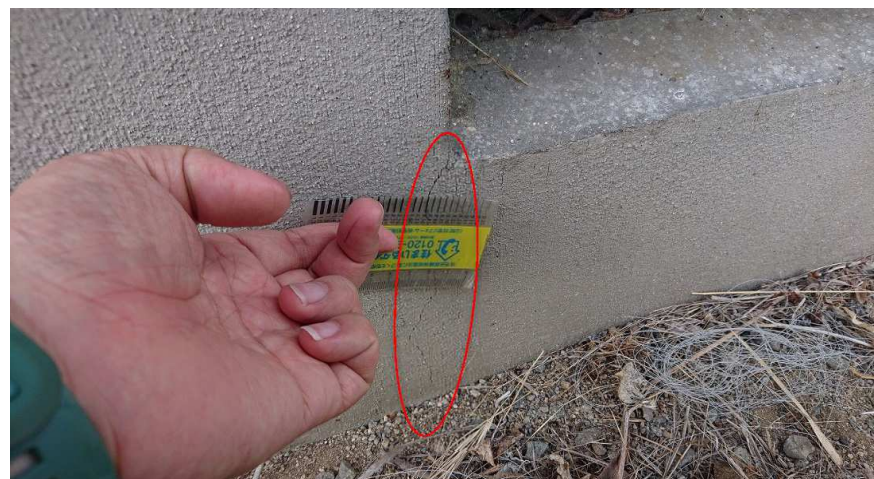
【1】-(1)-5

西面外周基礎に  
幅0.5mm以上のひび割れあり

割れ幅:0.5mm

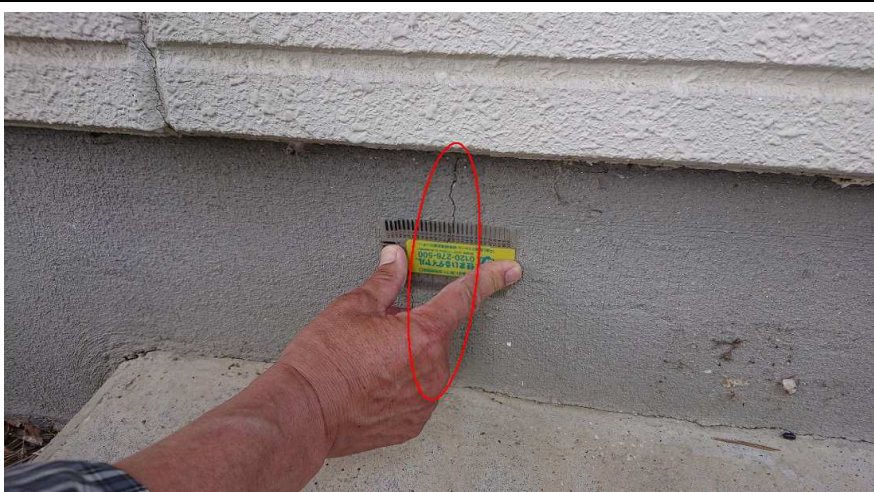
【1】-(1)-6

西面外周基礎に  
幅0.5mm以上のひび割れあり

割れ幅:0.6mm

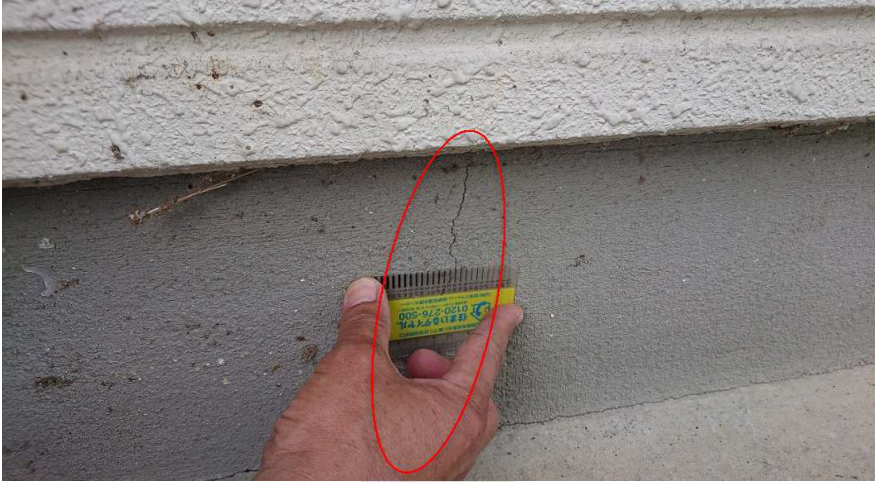
| <p>【1】基礎(構造): (1)幅0.5mm以上のひび割れ</p> | <p>【1】-(1)-7</p> <p>西面外周基礎に<br/>幅0.5mm以上のひび割れあり</p> <p>割れ幅: 0.5mm</p> |

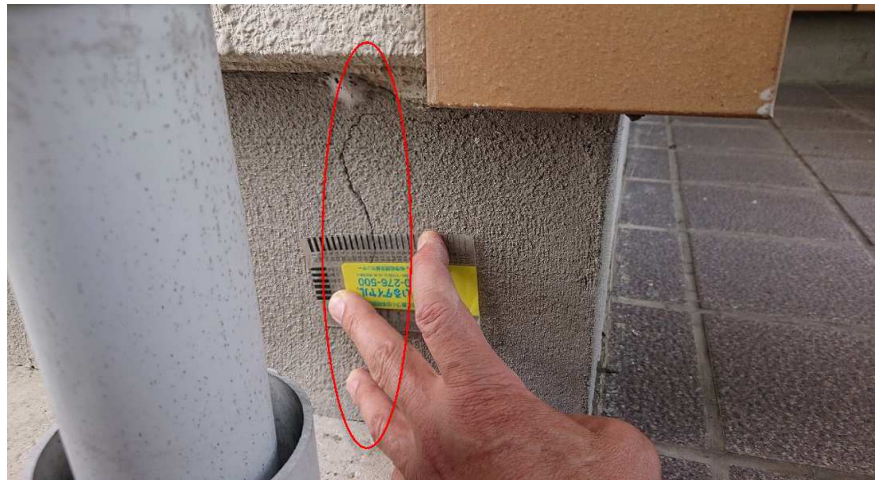
| | <p>【1】-(1)-8</p> <p>西面外周基礎に<br/>幅0.5mm以上のひび割れあり</p> <p>割れ幅: 0.8mm</p> |

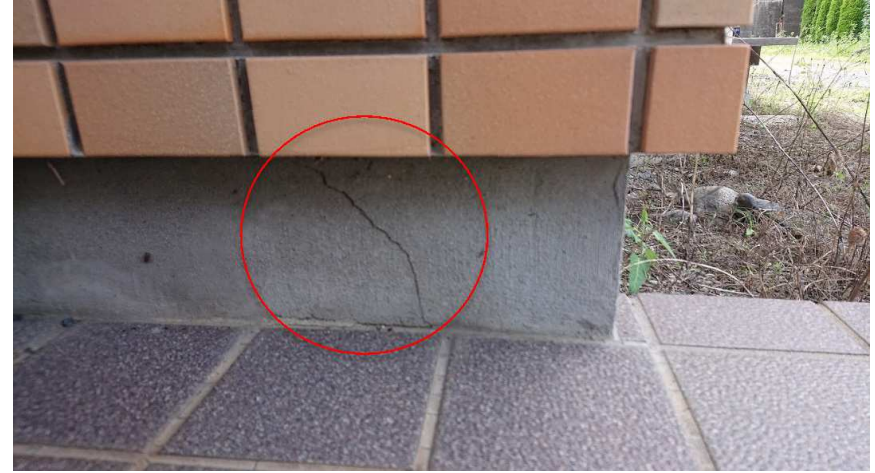
| | <p>【1】-(1)-9</p> <p>西面外周基礎に<br/>幅0.5mm以上のひび割れあり</p> <p>割れ幅: 0.7mm</p> |

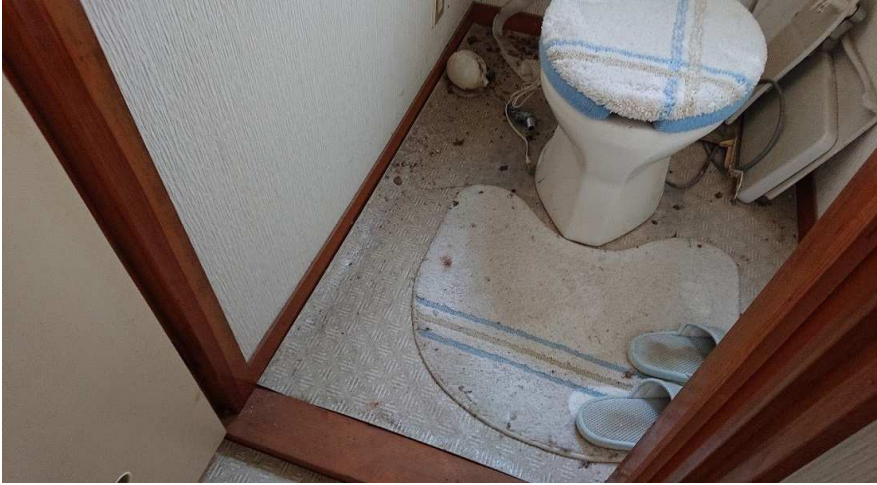
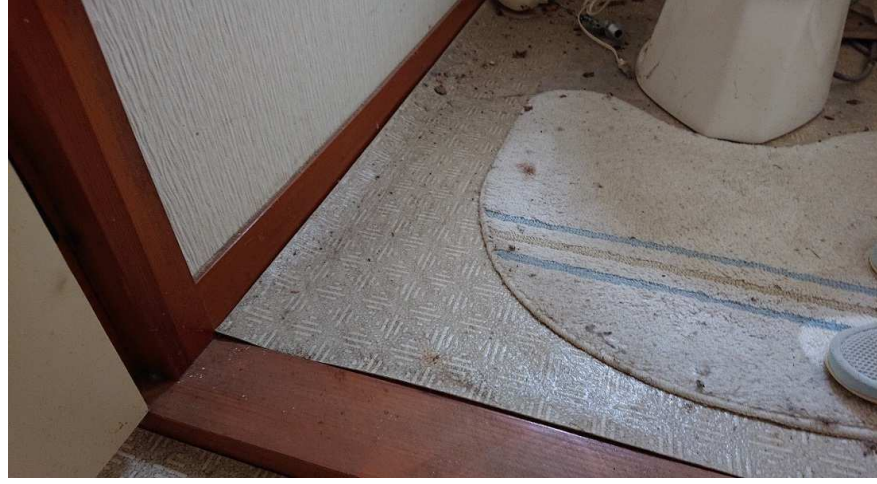
| 内部 | | 【2】土台・床組 (構造) | |
|---|---|---|---|
| (1) 著しいひび割れ、劣化<br>又は欠損 | | <input type="checkbox"/> ア 無し<br><input checked="" type="checkbox"/> イ 有り (下表に記入) | a. 著しいひび割れ、劣化又は欠損が確認された場所<br>( トイレ1 ) |

| A photograph of a toilet area. The floor is covered with a light-colored, patterned mat that shows significant wear, including cracks and discoloration. A white toilet with a blue and white striped seat cover is visible. A pair of white slippers is on the floor near the toilet. The walls are white, and the floor is made of wood. | <b>【3】-(3)-1</b><br><br>トイレ1<br>床に著しい劣化あり |
| A photograph of the same toilet area, showing the floor damage from a slightly different angle. The mat is cracked and worn, and the toilet is visible in the background. | <b>【3】-(3)-1</b><br><br>トイレ1<br>床に著しい劣化あり |

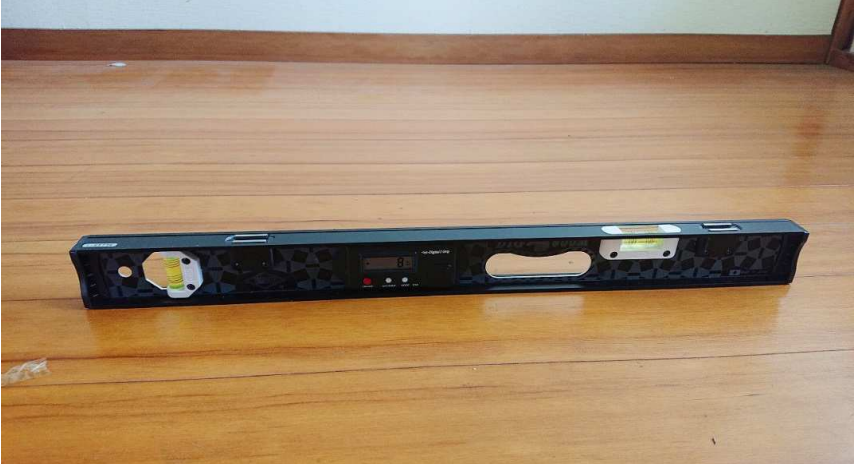
| <p>【3】床(構造): (3) 6/1,000以上の傾斜</p> | <p>【3】-(3)-1</p> <p>1Fホール<br/>床に6/1,000以上の傾斜あり</p> <p>南北方向<br/>傾斜: 8/1000</p> |

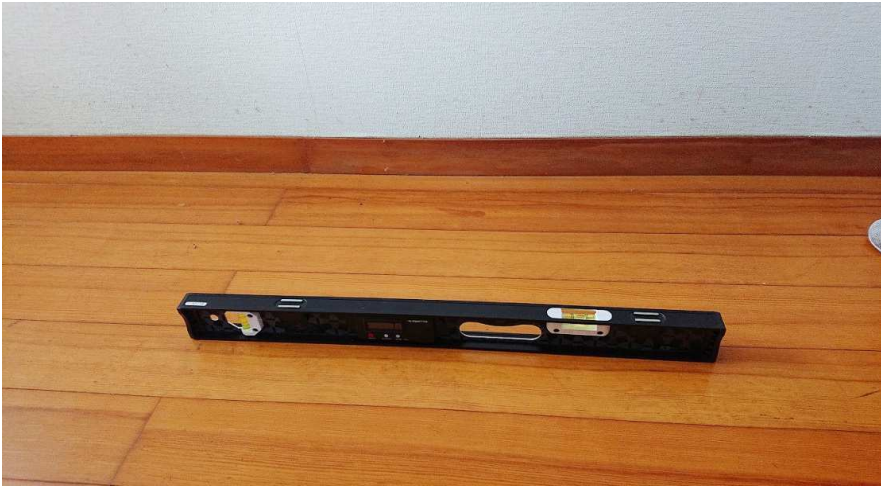
| <p>【3】床(構造):(3)6/1,000以上の傾斜</p> | <p>【3】-(3)-4</p> <p>廊下<br/>床に6/1,000以上の傾斜あり</p> <p>南北方向<br/>傾斜:7/1000</p> |

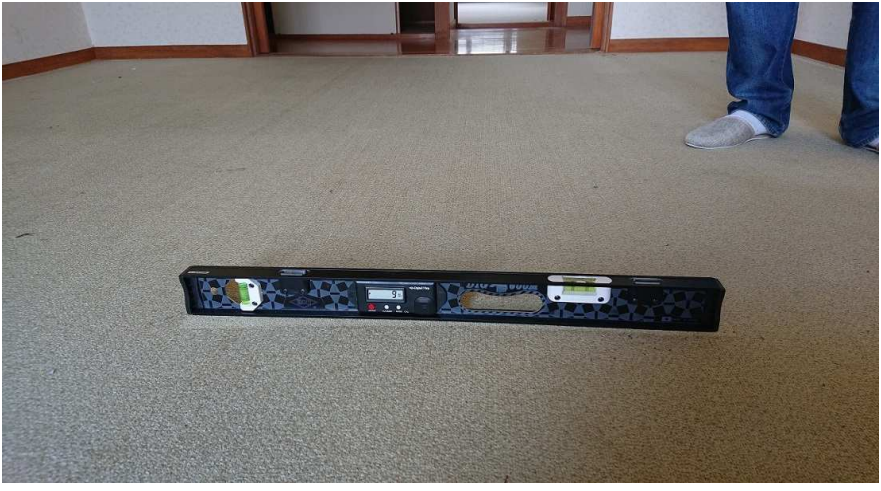
| | <p>【3】-(3)-5</p> <p>居間<br/>床に6/1,000以上の傾斜あり</p> <p>東西方向<br/>傾斜:9/1000</p> |

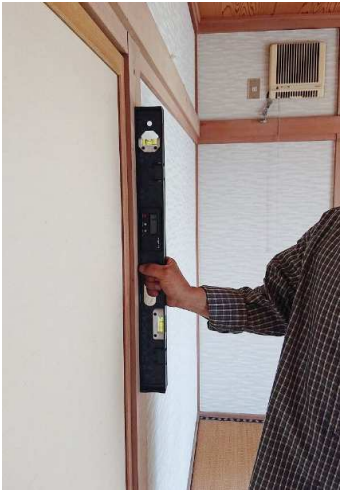
| 【4】柱及び梁(構造):(2)柱における6/1,000以上の傾斜 | |
|---|---|
| | <p>【4】-(2)-1</p> <p>和室<br/>柱に6/1,000以上の傾斜あり</p> <p>南北方向<br/>傾斜:6/1000</p> |

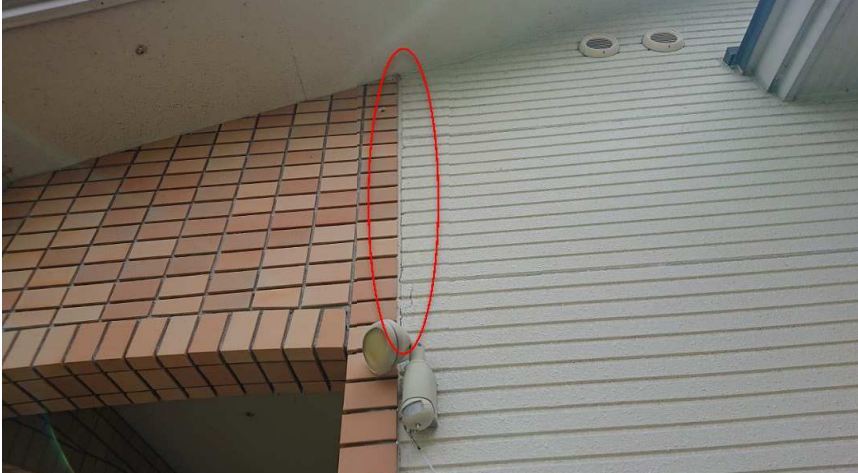
| <p>【5】外壁及び軒裏(構造):(1)外壁等下地材まで達するひび割れ 等</p> | <p>【5】-(1)-1</p> <p>南面の外壁に<br/>外壁等下地材まで達する<br/>ひび割れあり</p> <p>割れ幅<br/>高所のため測定不可</p> |

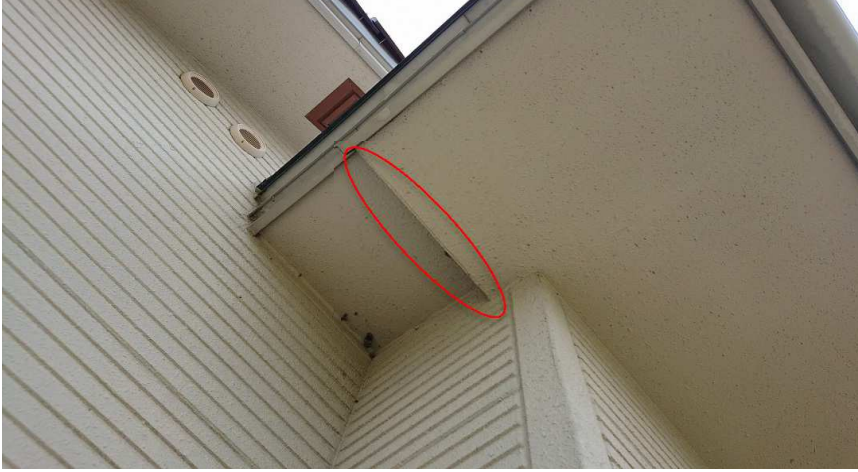
| | <p>【5】-(1)-2</p> <p>南面の軒天に<br/>外壁等下地材まで達する<br/>ひび割れあり</p> <p>割れ幅<br/>高所のため測定不可</p> |

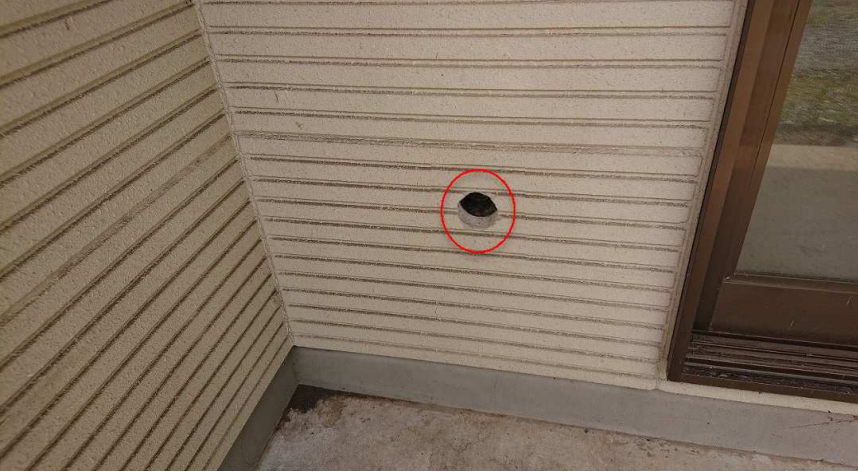
| | <p>【5】-(1)-3</p> <p>南面の外壁に<br/>外壁等下地材まで達する<br/>欠損あり(配管穴)</p> <p>欠損サイズ<br/>直径80mm</p> |

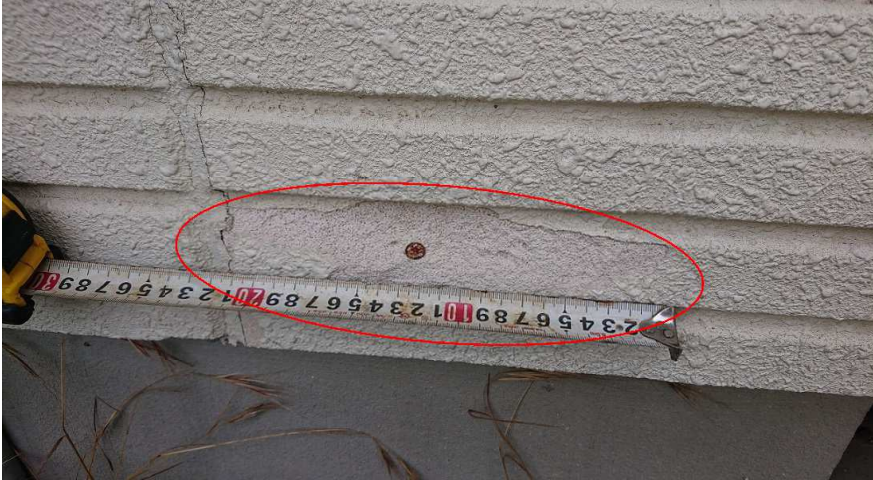
| | <p>【5】-(1)-4</p> <p>北面の外壁に<br/>外壁等下地材まで達する<br/>欠損あり(表面)</p> <p>欠損サイズ<br/>200mm</p> |

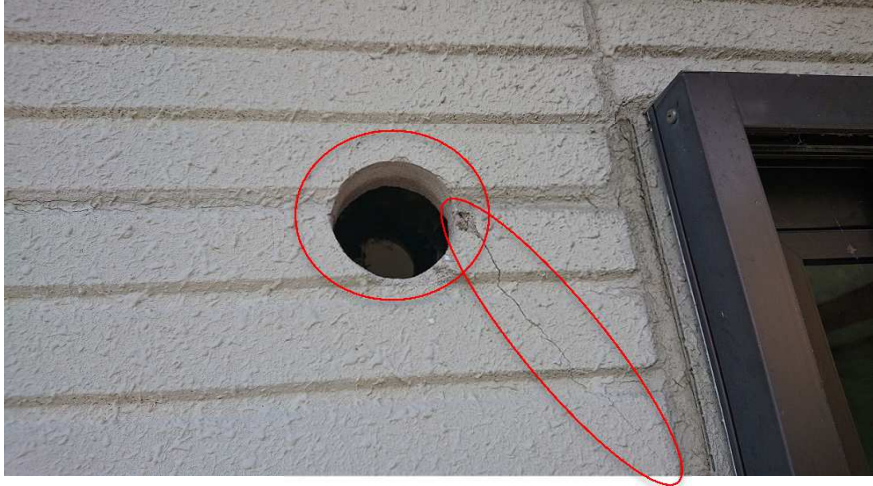
| | <p>【5】-(1)-5</p> <p>南面の外壁に<br/>外壁等下地材まで達する<br/>欠損(配管穴)及び<br/>その周囲にひび割れあり</p> <p>欠損サイズ及び割れ幅<br/>ベランダ外側で測定不可</p> |

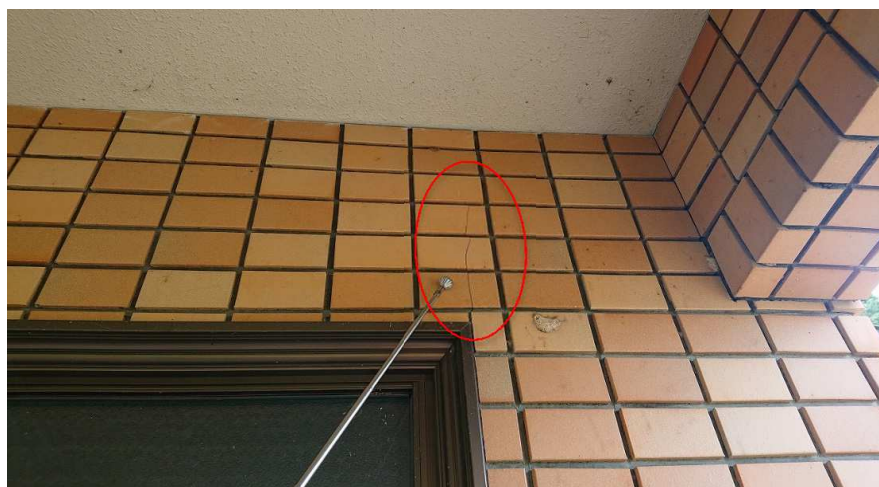
【5】-Ⅱ(2)-1

西面の外壁に  
複数の仕上げ材にまたがる  
ひび割れ

割れ幅  
高所のため測定不可

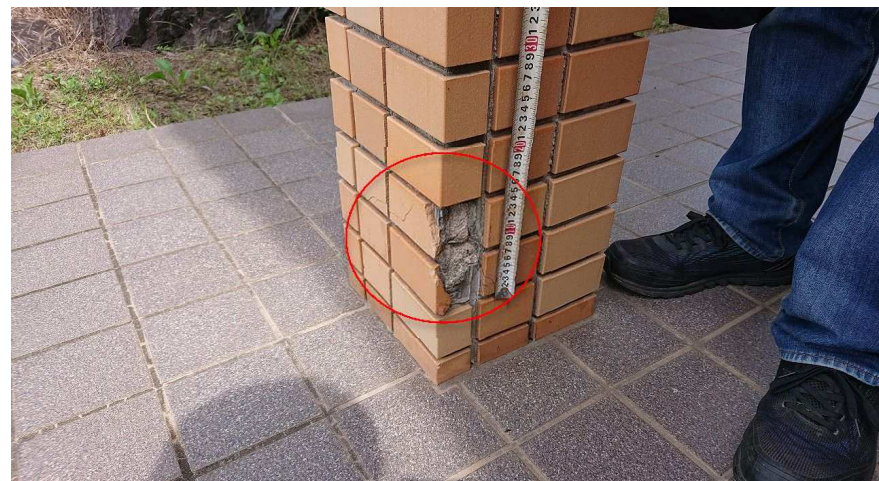
【5】-Ⅱ(2)-2

西面の外壁に  
複数の仕上げ材にまたがる  
欠損あり

欠損サイズ  
150mm

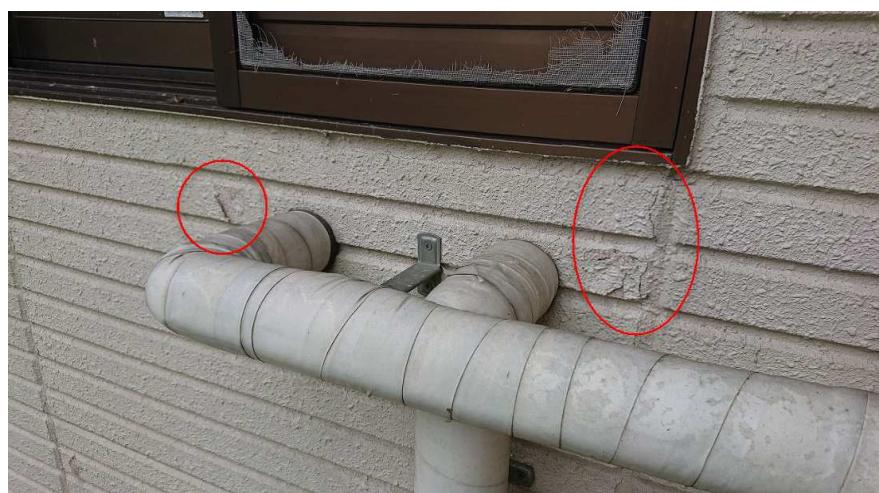
【5】-Ⅲ(2)-2 拡大

北面の外壁に  
仕上げ材の著しい浮き

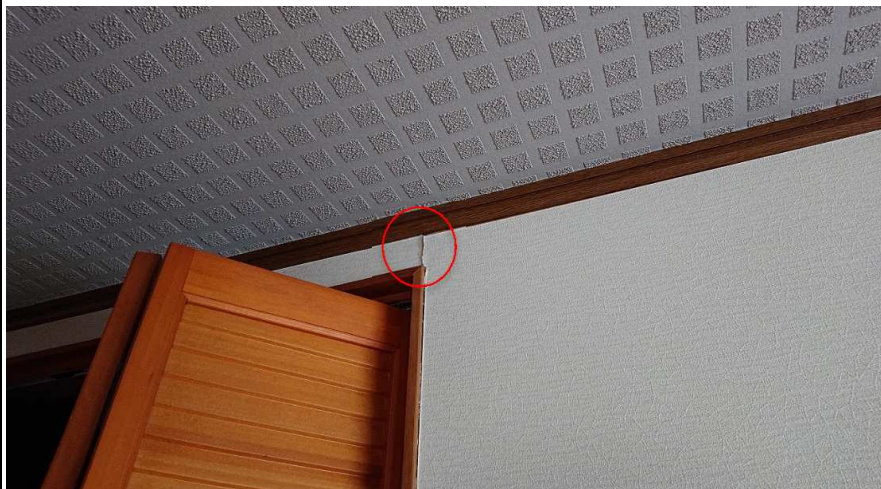
【7】-(1)-1

1Fホールの壁、東面に  
内壁等下地材まで到達する  
ひび割れあり

割れ幅  
高所のため測定不可

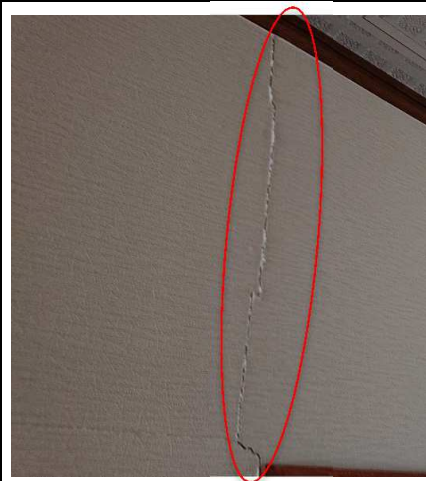
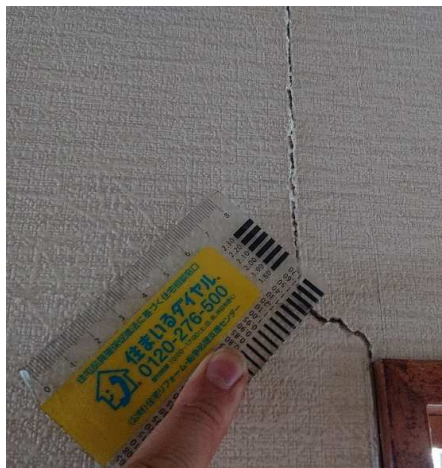
【7】-(1)-2

廊下の壁、西面に  
内壁等下地材まで到達する  
ひび割れあり

割れ幅  
1.5mm

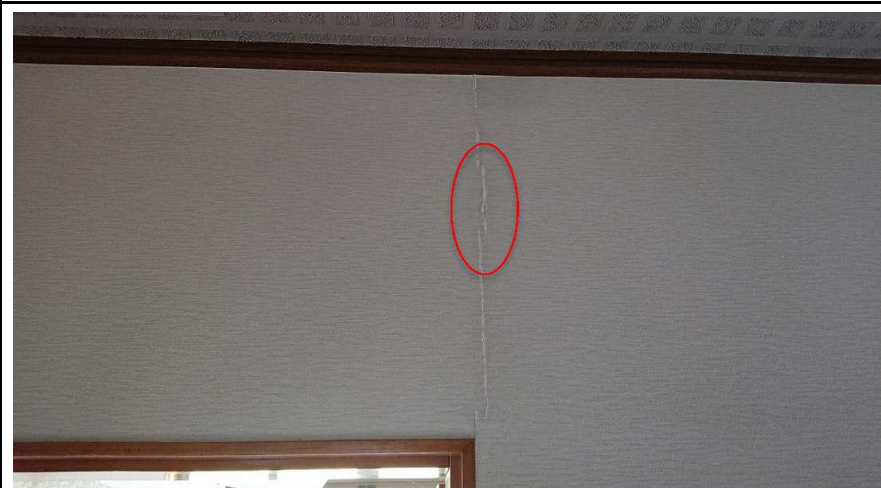
【7】-(1)-3

廊下の壁、西面に  
内壁等下地材まで到達する  
ひび割れあり

割れ幅  
高所のため測定不可

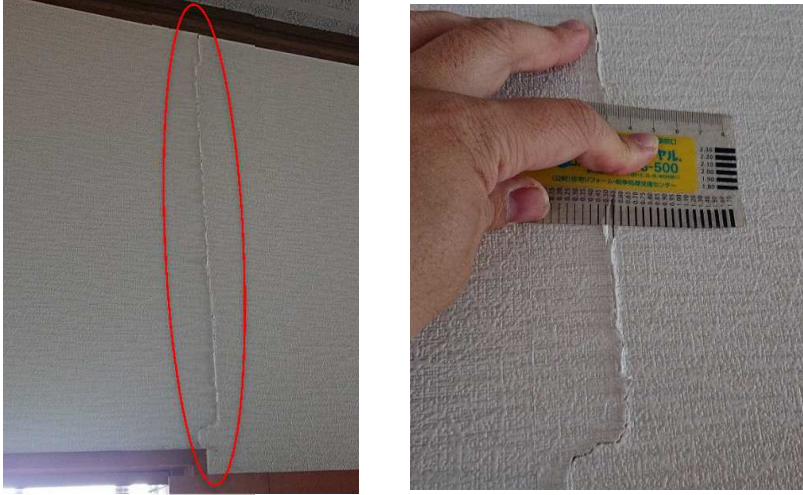
| <p>【7】内壁(構造): (1) 内壁等下地材まで到達するひび割れ、欠損、浮き、はらみ又は剥落</p> | <p>【7】-(1)-4</p> <p>廊下の壁、西面に<br/>内壁等下地材まで到達する<br/>ひび割れあり</p> <p>割れ幅<br/>0.55mm</p> |

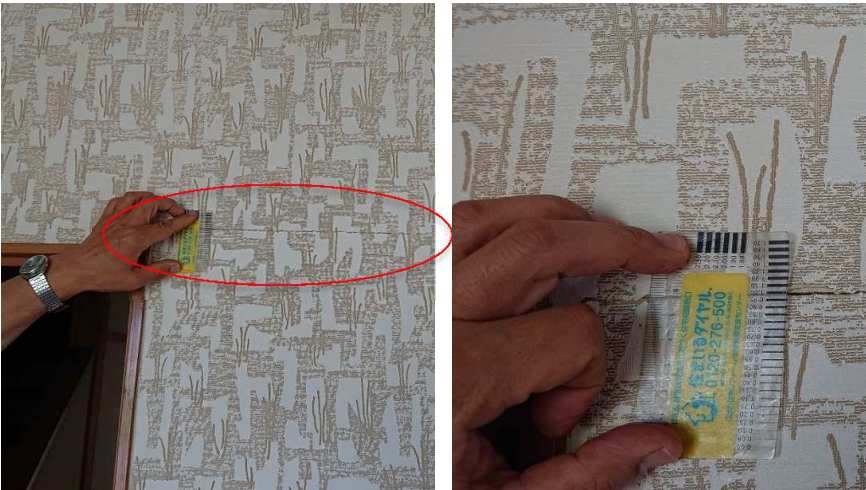
| | <p>【7】-(1)-5</p> <p>応接室の壁、東面に<br/>内壁等下地材まで到達する<br/>ひび割れあり</p> <p>割れ幅<br/>1.00mm</p> |

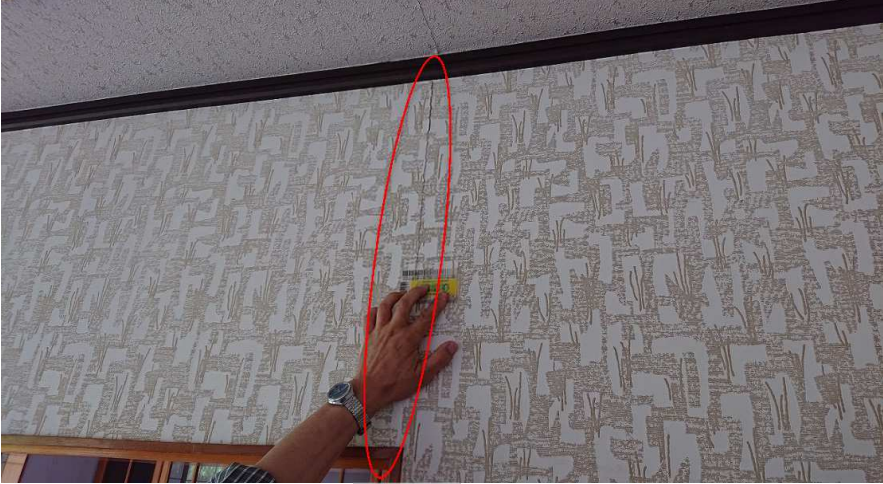
| | <p>【7】-(1)-6</p> <p>応接室の壁、北面に<br/>内壁等下地材まで到達する<br/>ひび割れあり</p> <p>割れ幅<br/>1.10mm</p> |

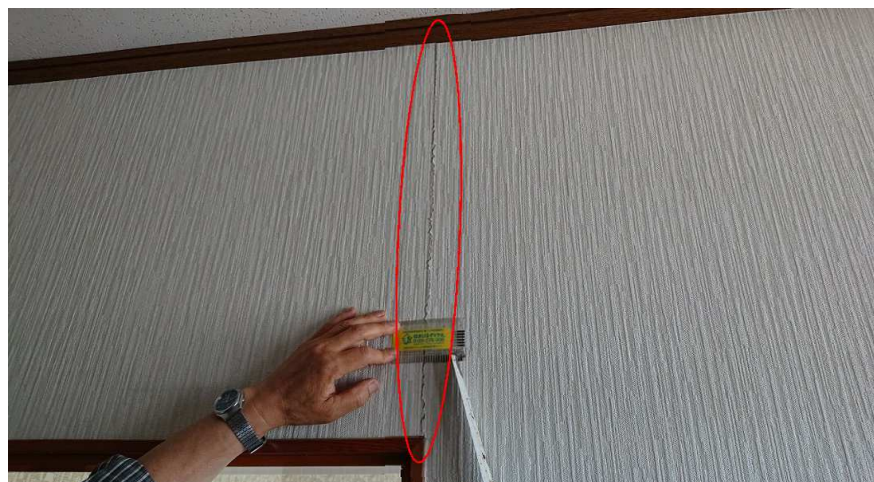
【7】-(1)-7

書斎の壁、南面に  
内壁等下地材まで到達する  
ひび割れあり

割れ幅  
0.60mm

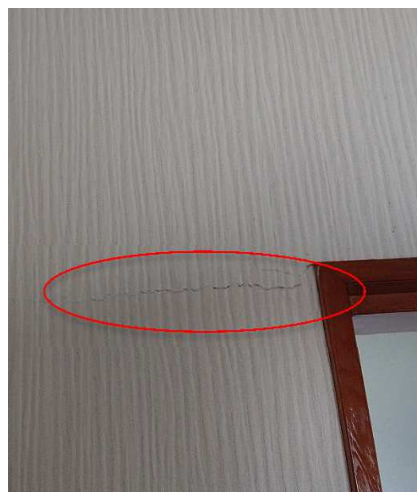
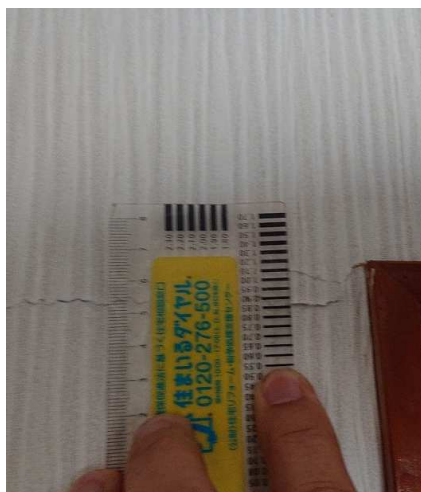
【7】-(1)-8

トイレ前室の壁、東面に  
内壁等下地材まで到達する  
ひび割れあり

割れ幅  
0.85mm

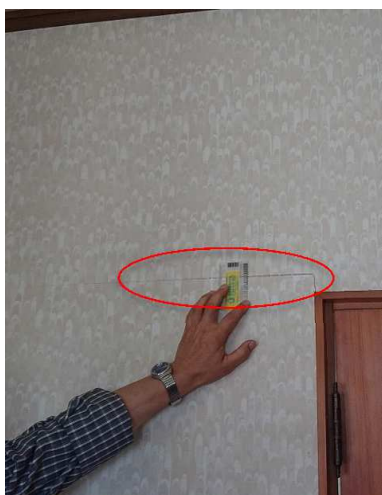
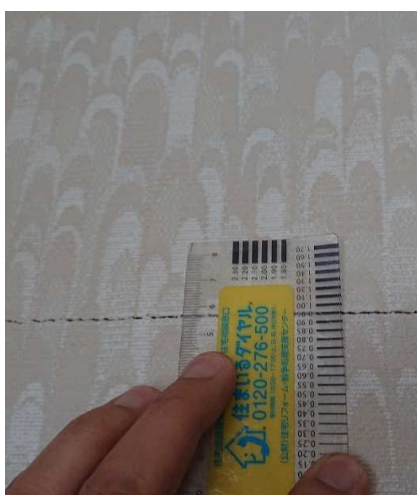
【7】-(1)-9

寝室の壁、南面に  
内壁等下地材まで到達する  
ひび割れあり

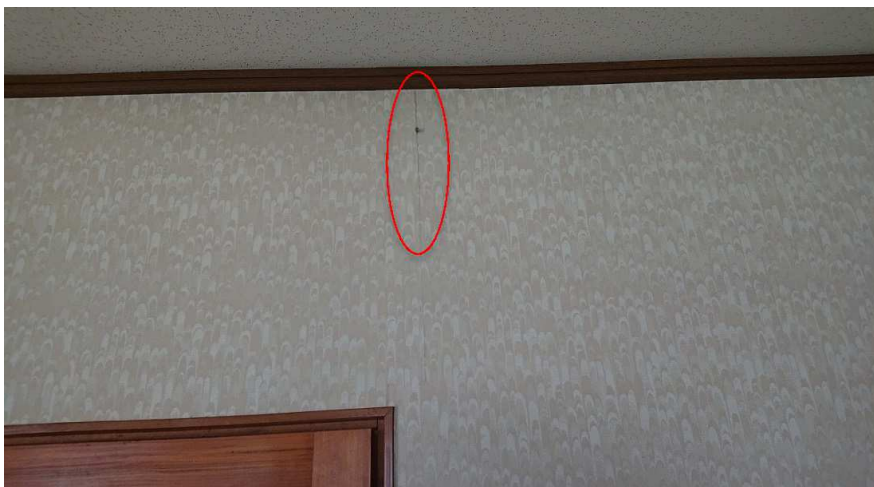
【7】-(1)-10

寝室の壁、南面に  
内壁等下地材まで到達する  
ひび割れあり

割れ幅  
高所のため測定不可

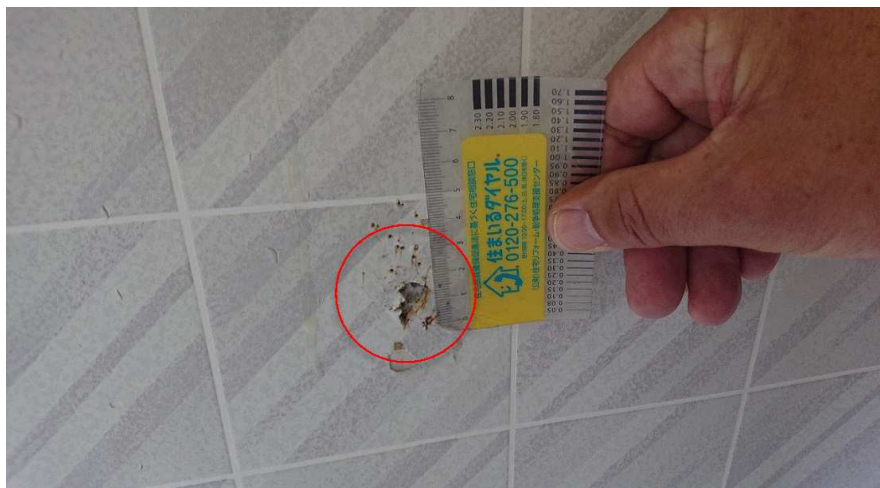
【7】-(1)-11

洗面脱衣室の壁、南面に  
内壁等下地材まで到達する  
欠損あり

欠損サイズ  
17mm

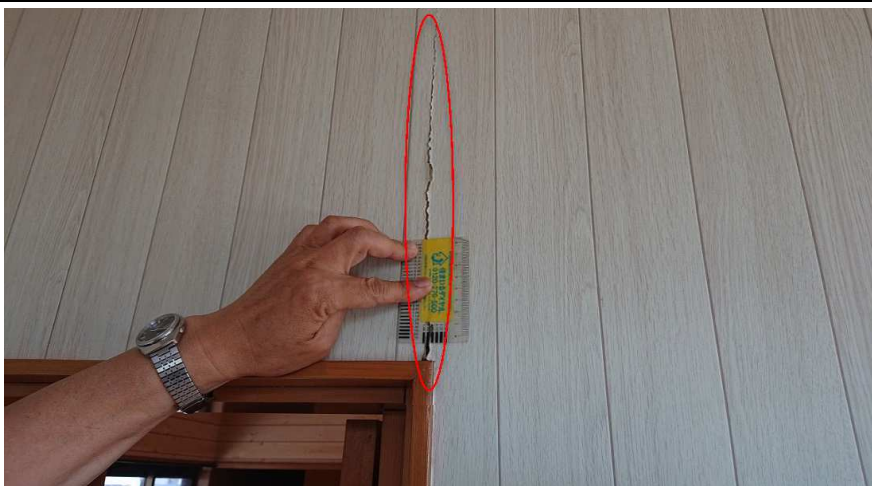
【7】-(1)-12

洋室の壁、東面に  
内壁等下地材まで到達する  
ひび割れあり

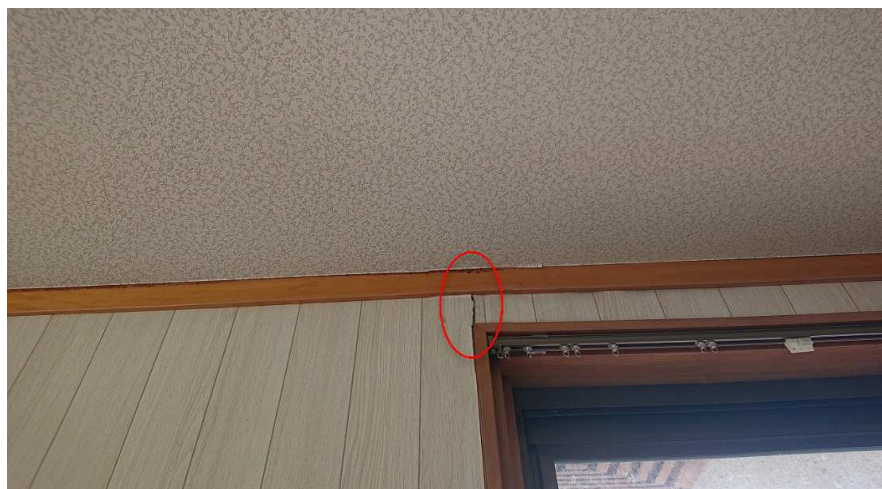
【7】-(1)-13

洋室の壁、西面に  
内壁等下地材まで到達する  
ひび割れあり

割れ幅  
高所のため測定不可

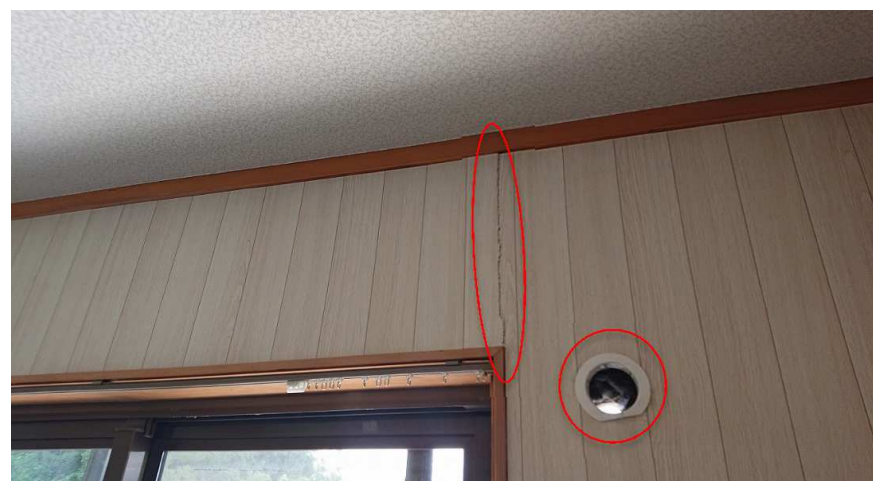
【7】-(1)-14

洋室の壁、南面に  
内壁等下地材まで到達する  
ひび割れ、及び  
欠損あり(配管穴)

割れ幅・欠損サイズ  
高所のため測定不可

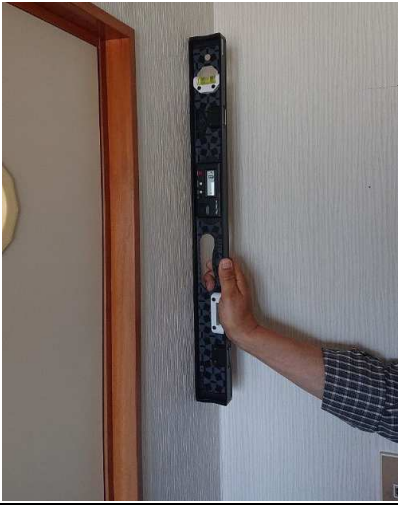
| <p>【7】内壁(構造): (2) 壁における6/1,000以上の傾斜</p> | <p>【7】-(2)-1</p> <p>トイレ前室の壁、北面に<br/>6/1,000以上の傾斜あり</p> <p>南北方向<br/>傾斜: 8/1000</p> |

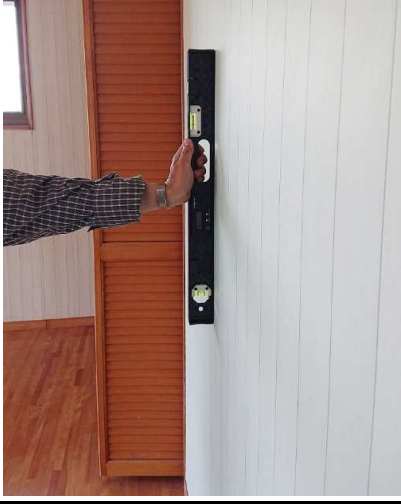
| | <p>【7】-(2)-3</p> <p>洋室の壁、北面に<br/>6/1,000以上の傾斜あり</p> <p>南北方向<br/>傾斜: 7/1000</p> |

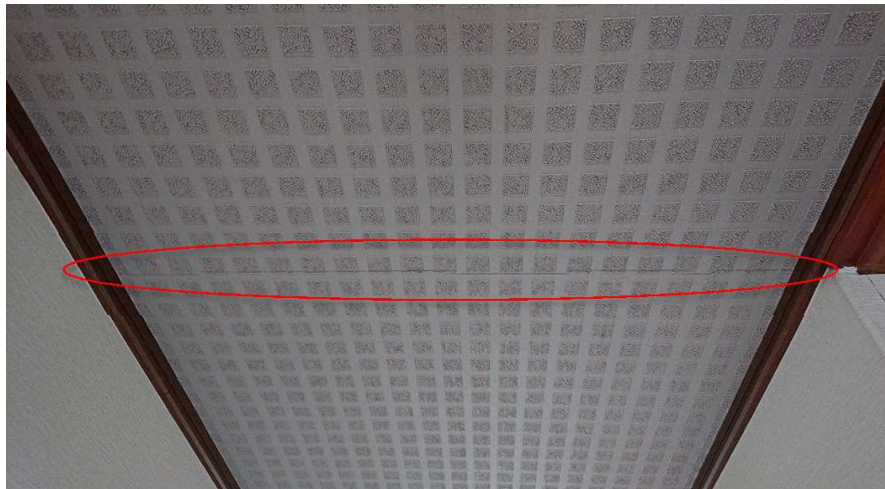
【8】-(1)-1

廊下の天井に  
天井下地材まで到達する  
ひび割れあり

割れ幅  
高所のため測定不可

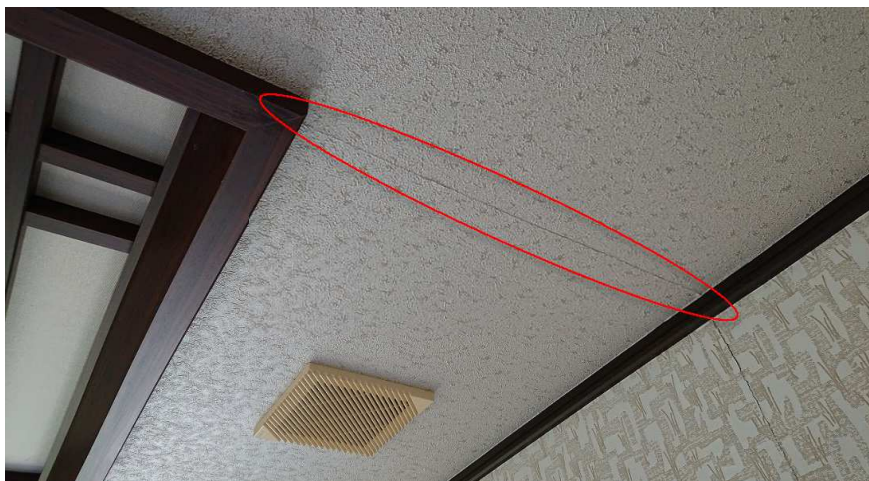
【8】-(1)-2

応接室の天井に  
天井下地材まで到達する  
ひび割れあり

割れ幅  
高所のため測定不可

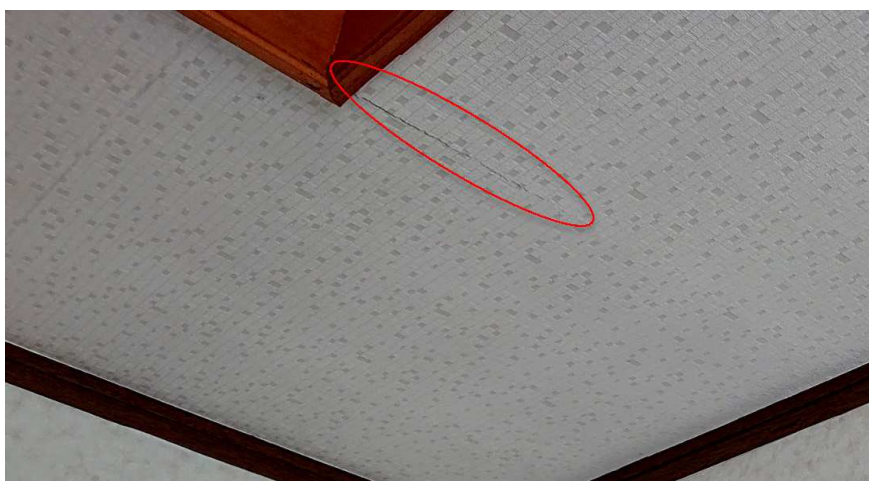
【8】-(1)-3

居間の天井に  
天井下地材まで到達する  
ひび割れあり

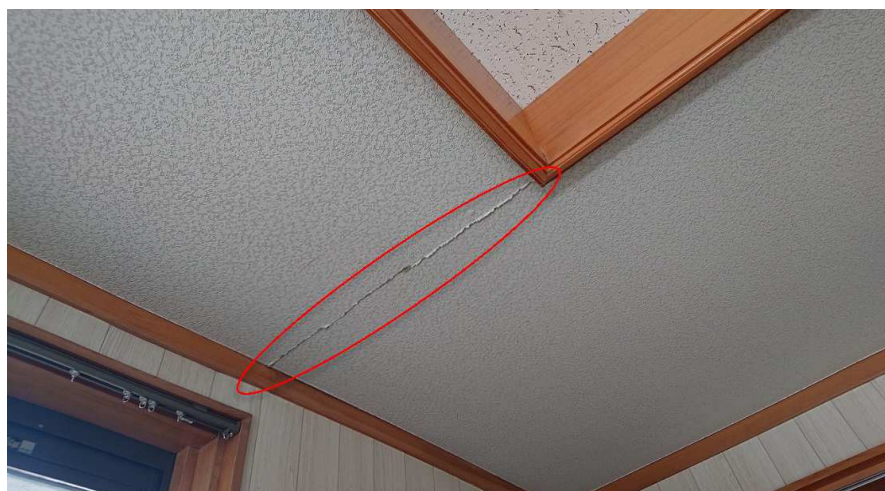
【8】-(1)-4

洋室の天井に  
天井下地材まで到達する  
ひび割れあり

割れ幅  
高所のため測定不可

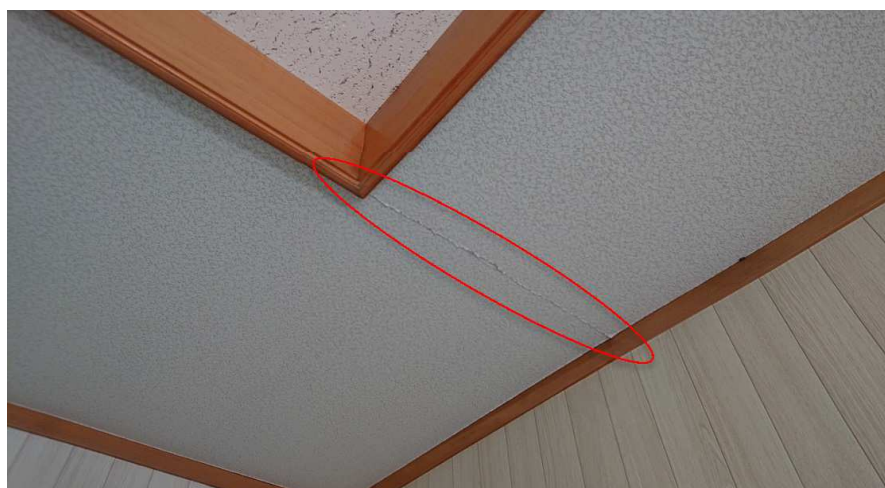
【8】-(1)-5

洋室の天井に  
天井下地材まで到達する  
ひび割れあり

割れ幅  
高所のため測定不可

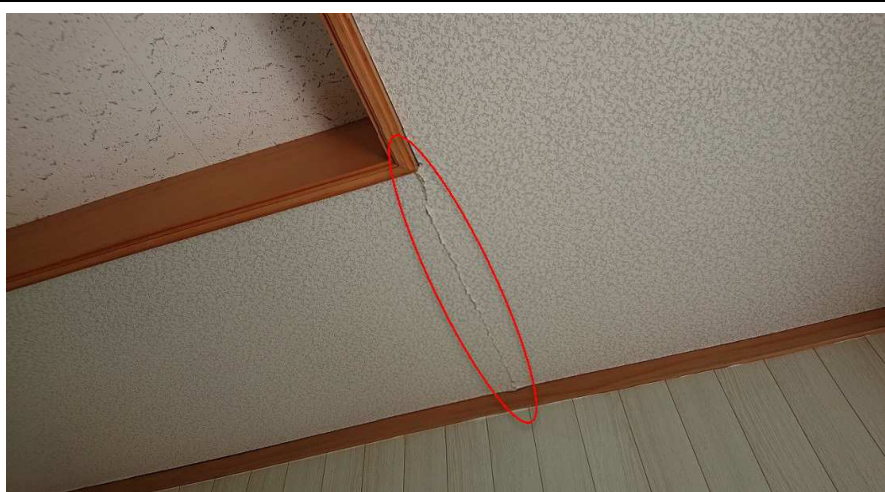
【8】-(1)-6

洋室の天井に  
天井下地材まで到達する  
ひび割れあり

割れ幅  
高所のため測定不可

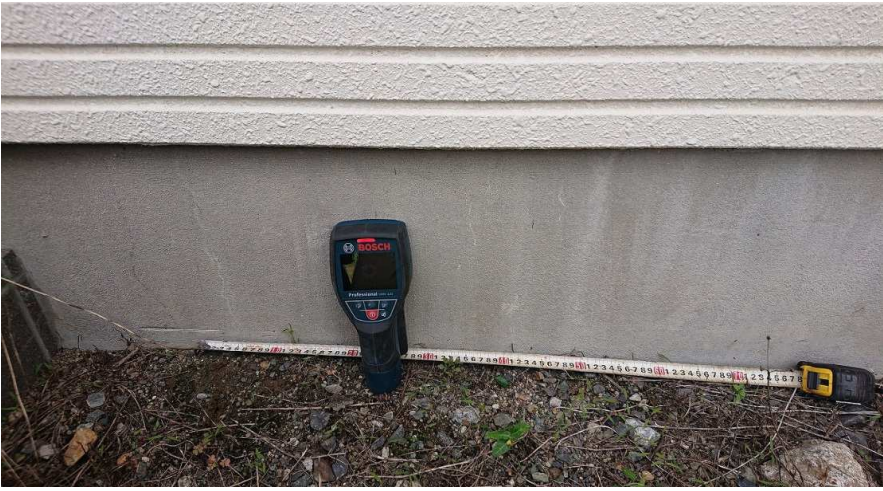
| 外部・内部 | | 【12】配筋調査（構造） | |
|---|---|---|---|
| 備考 | <ul style="list-style-type: none"> <li>・ 基礎に劣化事情があったため鉄筋探査を実施</li> <li>・ 補強筋のピッチ及び底盤の鉄筋については確認出来なかった</li> </ul> | | |

| <p>【12】鉄筋探査(1)基礎における鉄筋の本数及び間隔</p> | <p>【12】-(1)-1</p> <p>基礎に劣化事象ありのため鉄筋探査を実施</p> <p>立上り部の補強筋間隔が200ピッチである事を確認</p> |

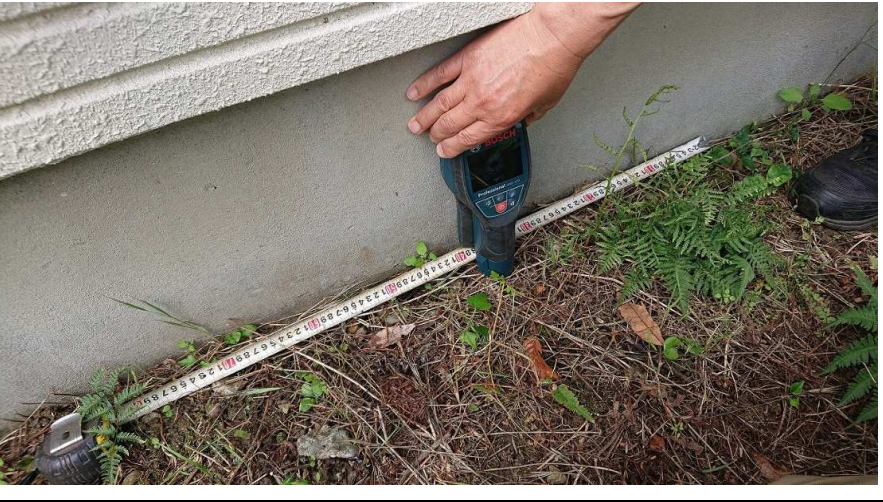
| | <p>【12】-(1)-2</p> <p>基礎に劣化事象ありのため鉄筋探査を実施</p> <p>立上り部の補強筋間隔が200ピッチである事を確認</p> |

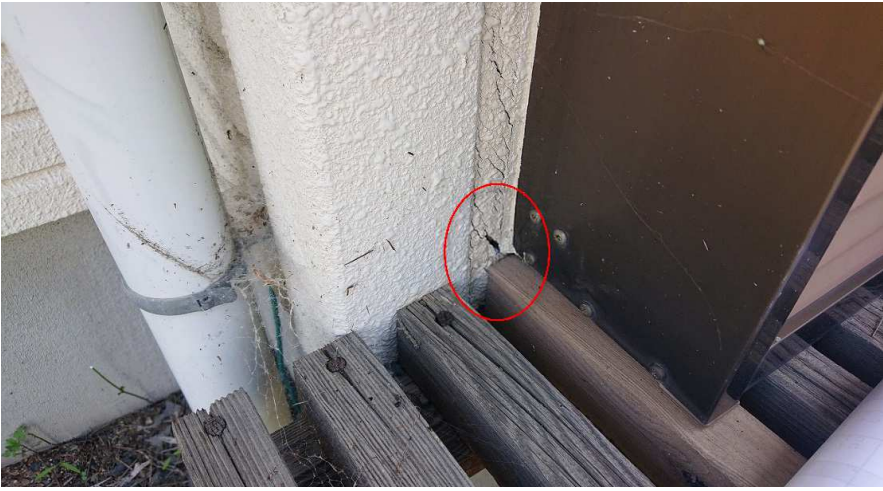
| <p>【14】外壁(雨水)(1)外壁のシーリング材の破断又は欠損</p> | <p>【14】-(1)-1</p> <p>南面の外壁に<br/>シーリング材の破断あり</p> |

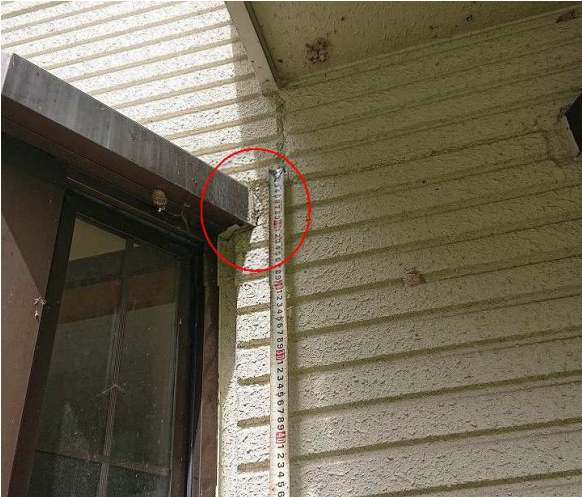
| | <p>【14】-(1)-2</p> <p>東面の外壁に<br/>シーリング材の破断あり</p> |

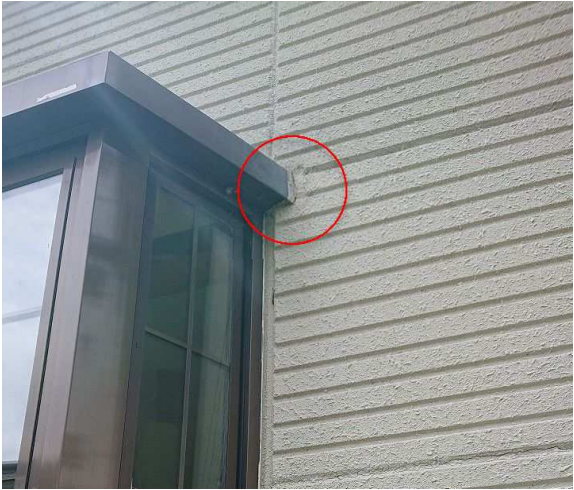
| | <p>【14】-(1)-3</p> <p>北面の外壁に<br/>シーリング材の破断あり</p> |

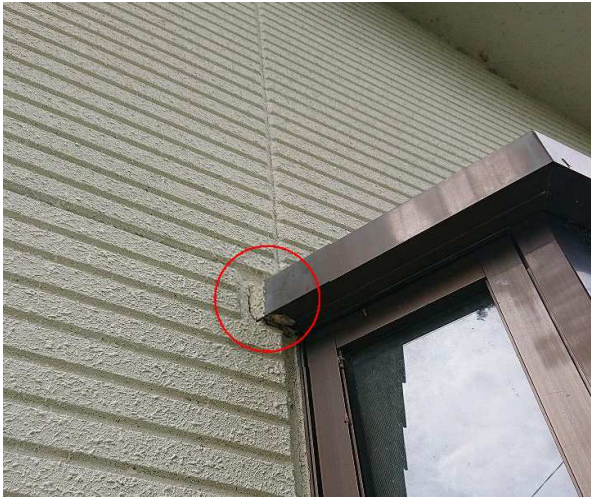
| 【14】外壁(雨水)(1)外壁のシーリング材の破断又は欠損 | |
|---|---|
| | <p>【14】-(1)-4</p> <p>北面の外壁に<br/>シーリング材の破断あり</p> |

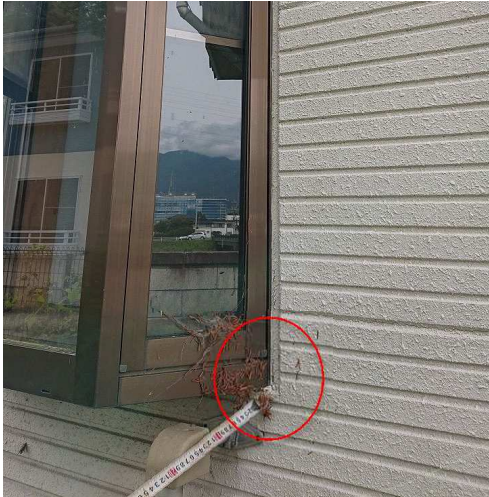
| 【14】外壁(雨水)(1)外壁のシーリング材の破断又は欠損 | |
|---|---|
| | <p>【14】-(1)-5</p> <p>北面の外壁に<br/>シーリング材の破断あり</p> |

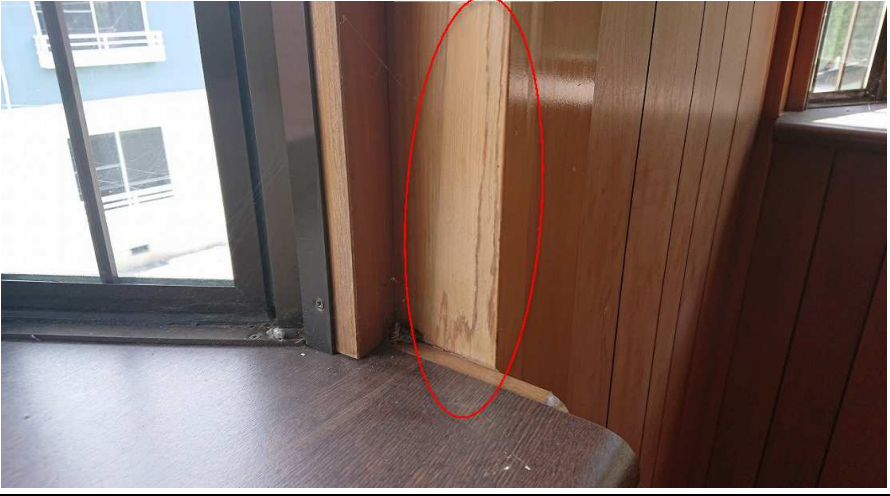
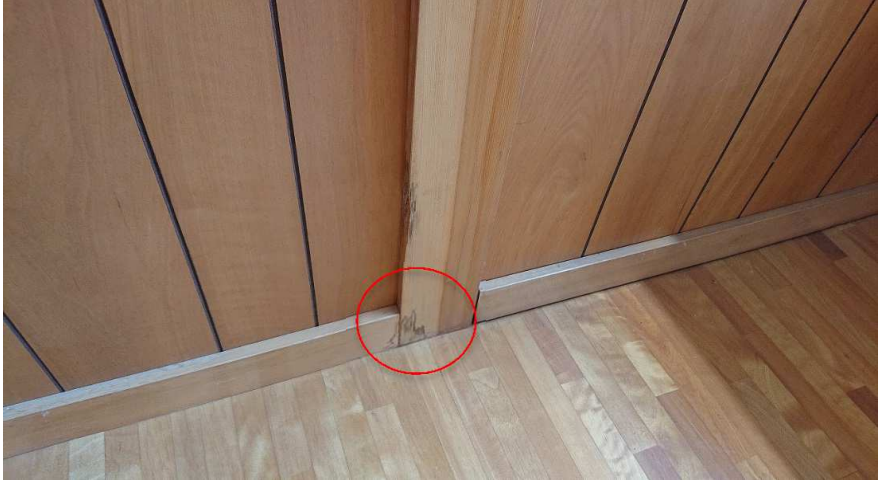
| <p>【17】内壁(雨水):(1)内壁の雨漏りの跡</p> | <p>【17】-(1)-1</p> <p>納戸1、北面の壁に<br/>雨漏り跡あり</p> |
| | <p>【17】-(1)-1</p> <p>納戸1、北面の壁に<br/>雨漏り跡あり</p> |
