既存住宅状況調査  
調査報告書

| | | | | 作成日 | 令和8年7月8日 |
| 調査実施日 | 令和8年7月3日 | 時刻 | 9 : 0 ~ 11 : 30 | 天候 | 晴れ |

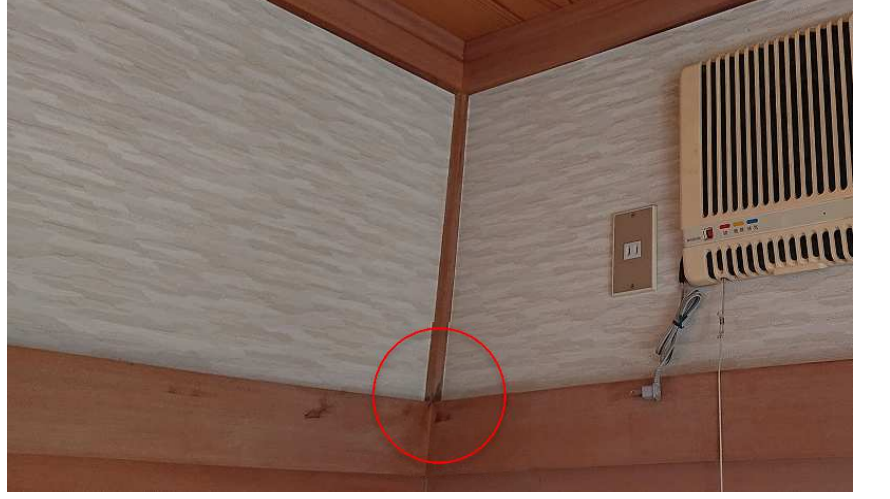
| | <p>【17】-(1)-2</p> <p>和室、北東角の壁に<br/>雨漏り跡あり</p> |

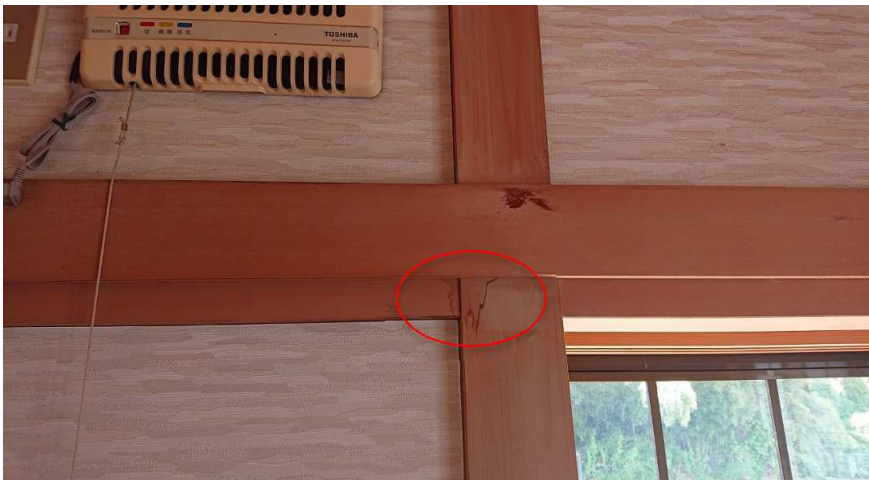
| | <b>【17】-(1)-3</b><br>和室、東面の壁に<br>雨漏り跡あり |

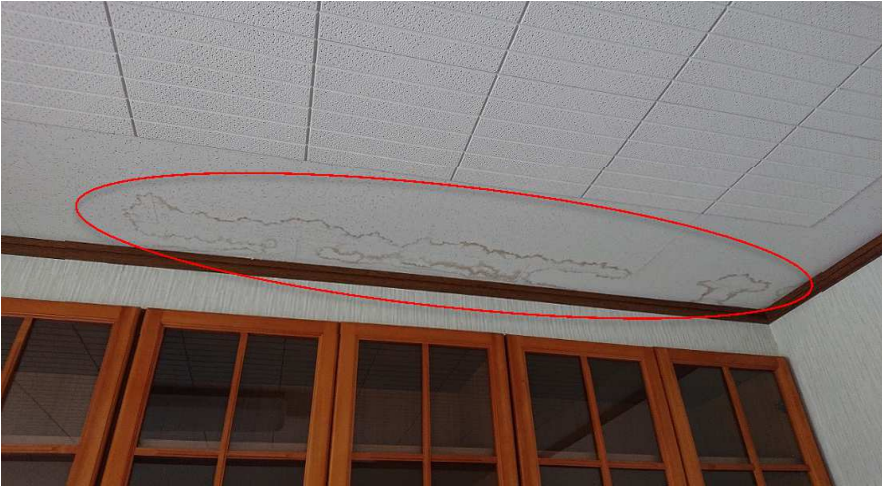
| <p>【18】天井(雨水):(1)天井の雨漏りの跡</p> | <p>【18】-(1)-1</p> <p>書斎の天井に<br/>雨漏り跡あり</p> |

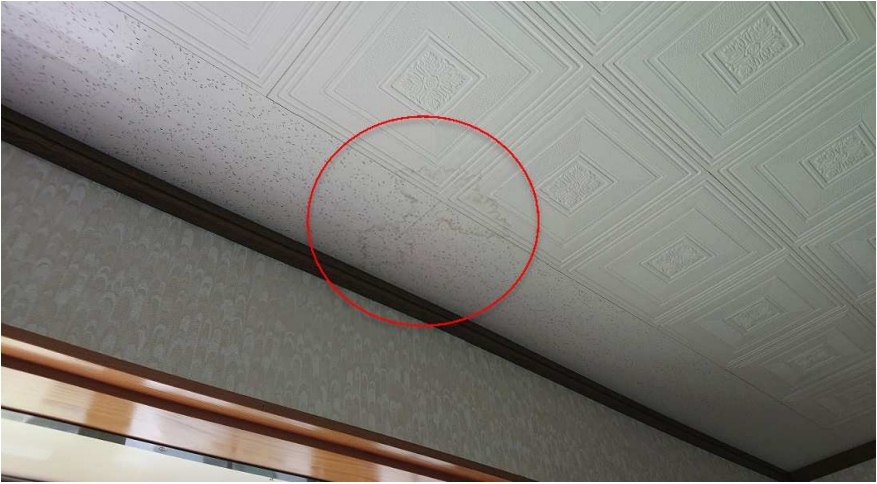
| | <p>【18】-(1)-2</p> <p>寝室の天井に<br/>雨漏り跡あり</p> |

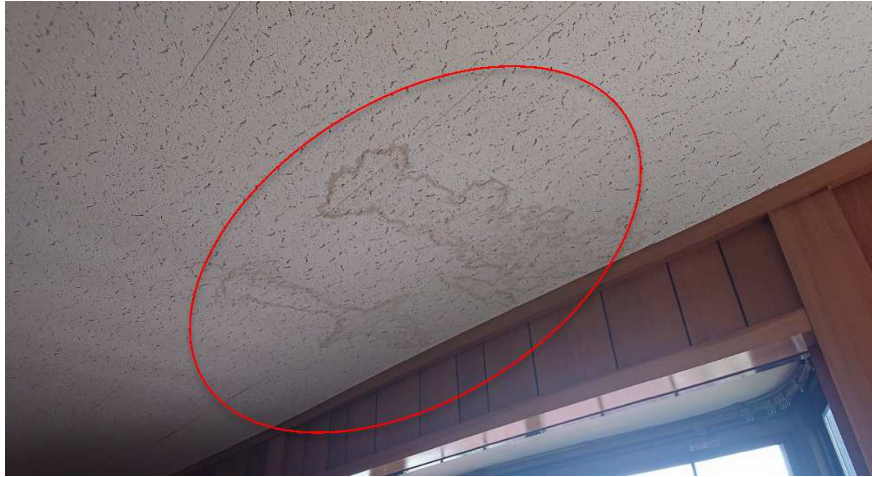
| | <p>【18】-(1)-3</p> <p>納戸1の天井に<br/>雨漏り跡あり</p> |

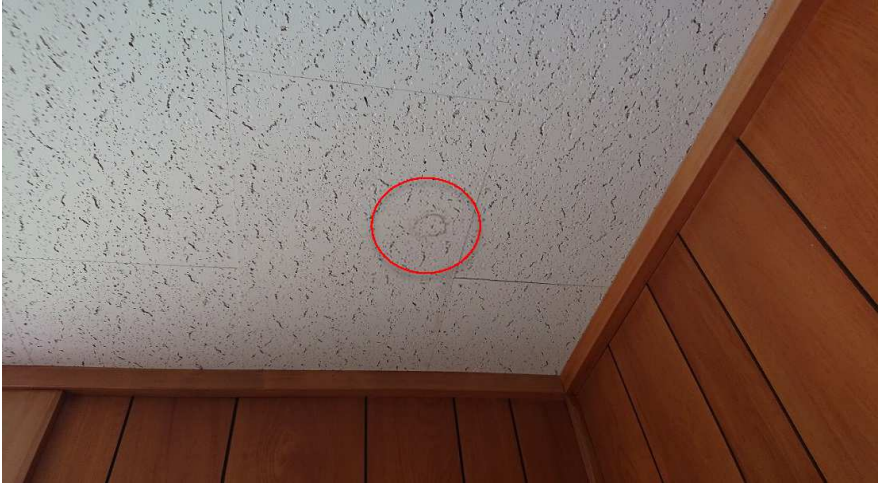
| | <b>【18】-(1)-4</b><br>納戸1の天井に<br>雨漏り跡あり |

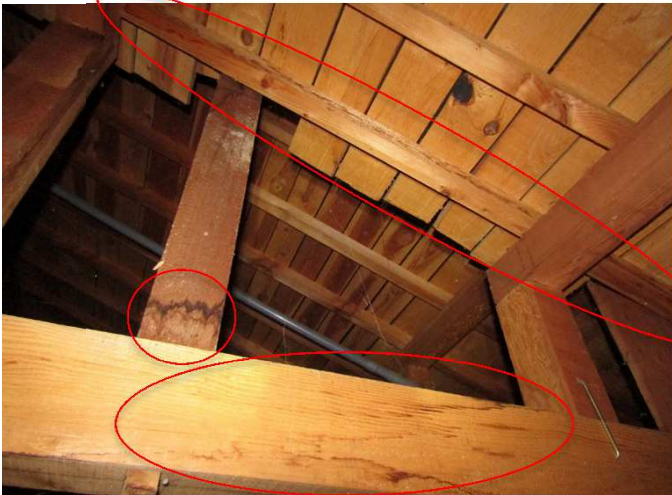
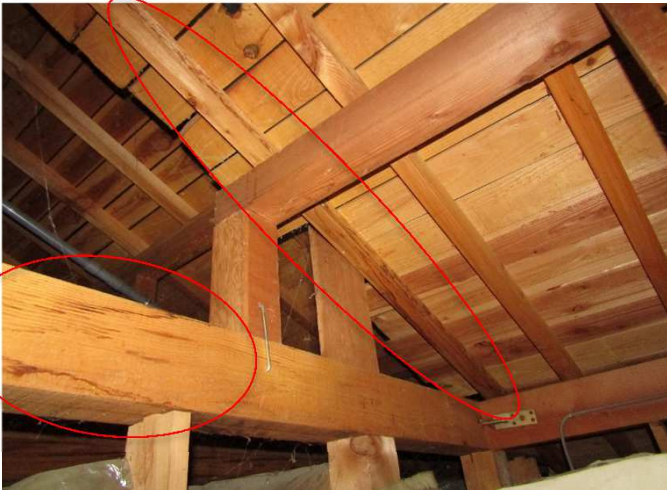
| <p>【19】小屋組(雨水):(1)小屋組の雨漏りの跡</p> | <p>【19】-(1)-1</p> <p>トイレ前室の天井点検口から覗いた書斎上部の小屋組に雨漏りの跡あり</p> |
| | <p>【19】-(1)-1</p> <p>トイレ前室の天井点検口から覗いた書斎上部の小屋組に雨漏りの跡あり</p> |

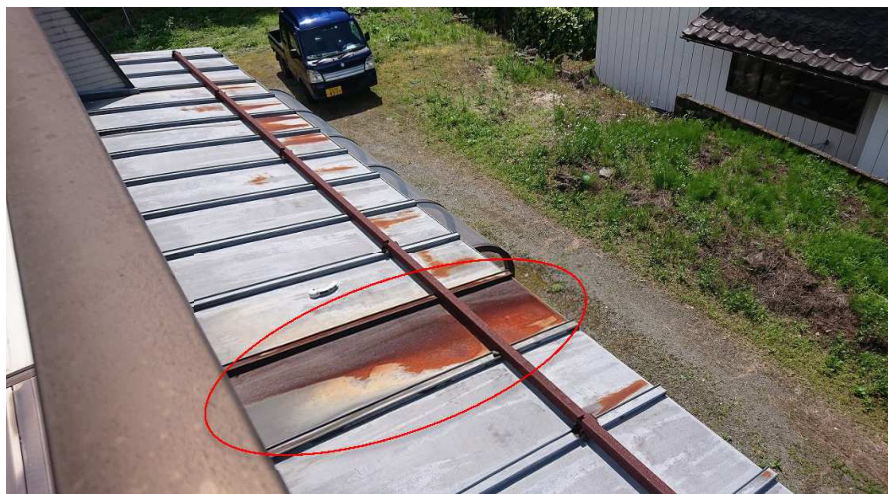
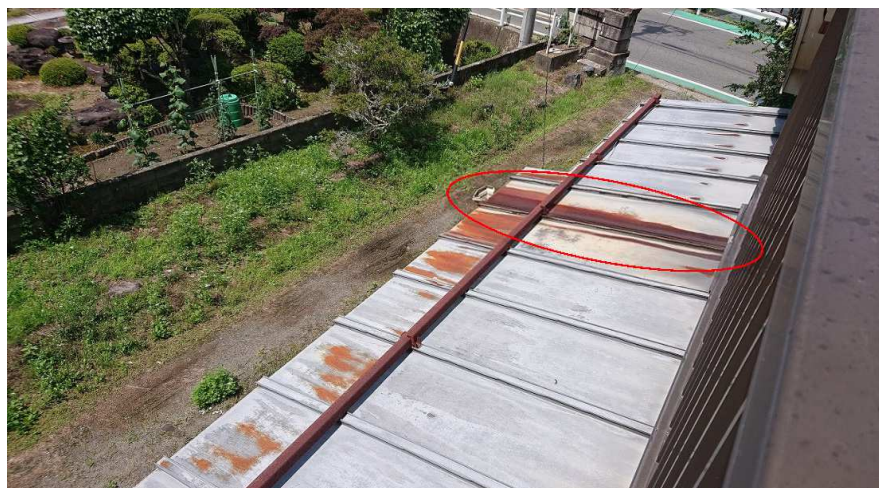
【20】-(1)-1

南面の屋根に屋根葺材の著しい劣化あり  
(周囲にも劣化あり)
