既存住宅状況調査  
調査報告書

| | | | | 作成日 | 令和8年7月8日 |
| 調査実施日 | 令和8年7月3日 | 時刻 | 9 : 0 ~ 11 : 30 | 天候 | 晴れ |

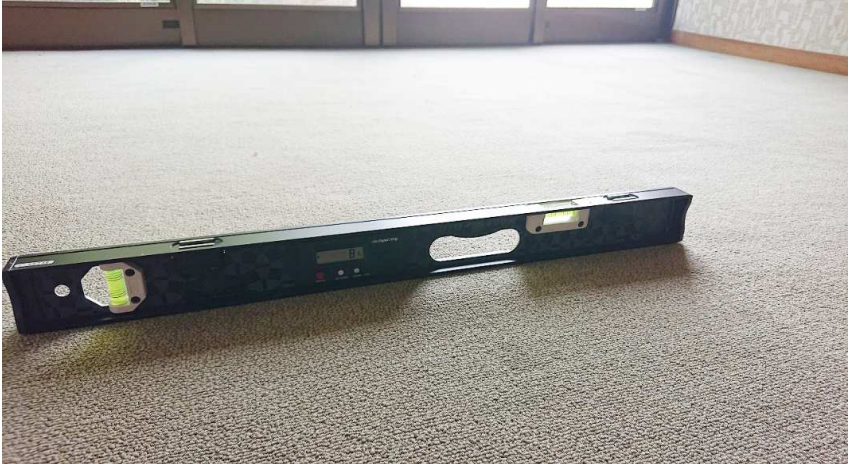
| | <p>【3】-(3)-2</p> <p>応接室<br/>床に6/1,000以上の傾斜あり</p> <p>南北方向<br/>傾斜: 8/1000</p> |

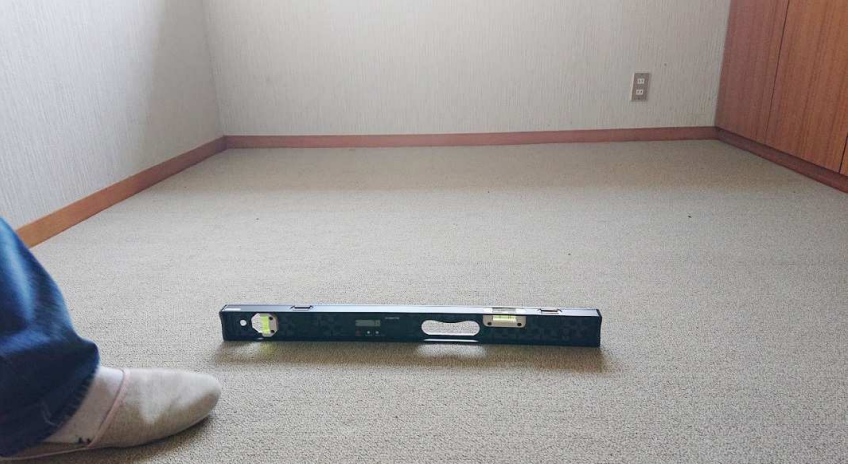
| | <p>【3】-(3)-3</p> <p>和室4床の間<br/>床に6/1,000以上の傾斜あり</p> <p>南北方向<br/>傾斜: 7/1000</p> |

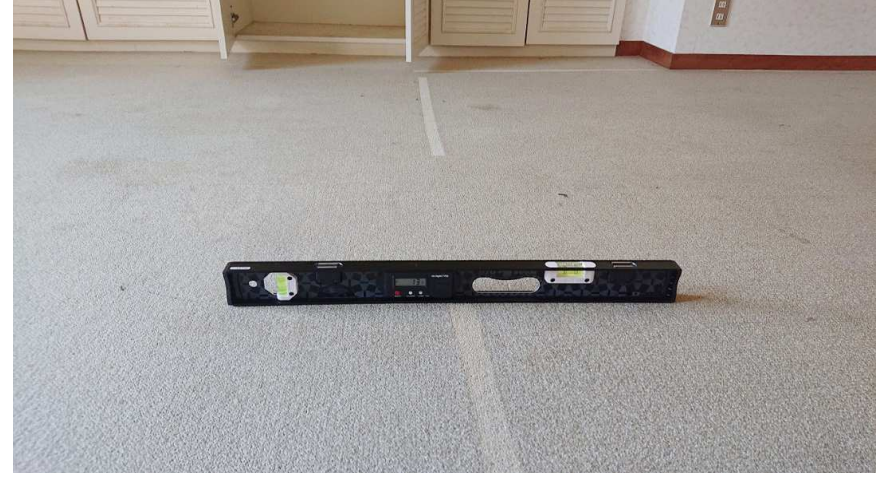
| | <p>【3】-(3)-6</p> <p>居間<br/>床に6/1,000以上の傾斜あり</p> <p>南北方向<br/>傾斜:13/1000</p> |

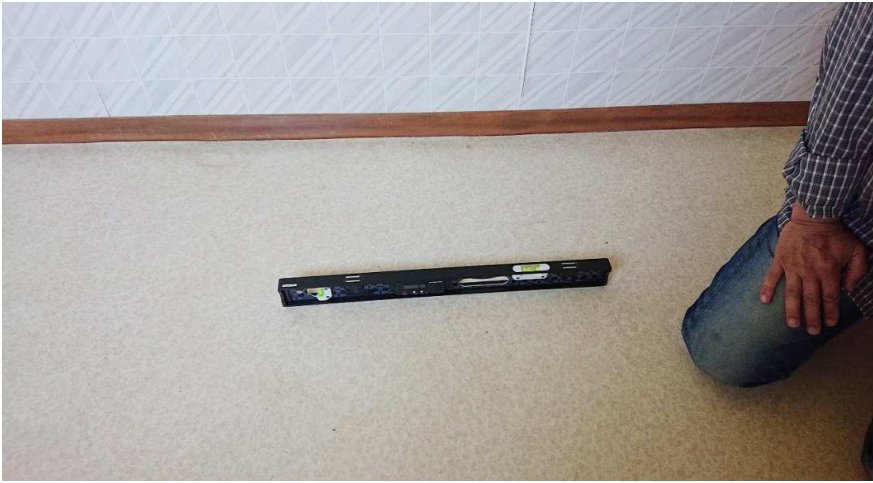
| <p>【3】床(構造):(3)6/1,000以上の傾斜</p> | <p>【3】-(3)-7</p> <p>洗面脱衣室<br/>床に6/1,000以上の傾斜あり</p> <p>東西方向<br/>傾斜:8/1000</p> |

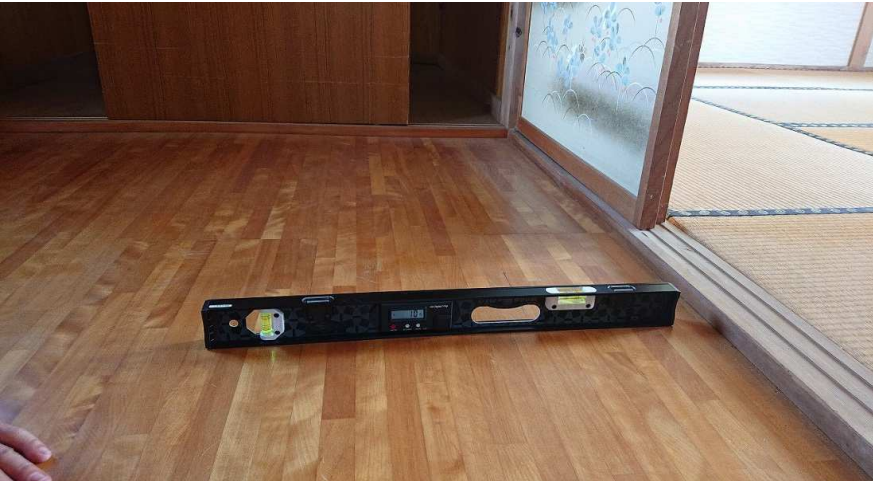
| | <p>【3】-(3)-8</p> <p>2Fホール<br/>床に6/1,000以上の傾斜あり</p> <p>南北方向<br/>傾斜:10/1000</p> |

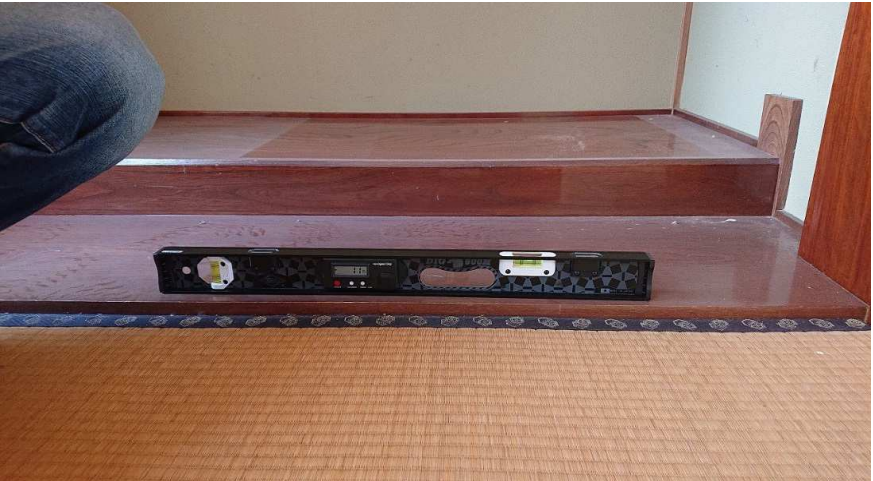
| | <p>【3】-(3)-9</p> <p>和室床の間<br/>床に6/1,000以上の傾斜あり</p> <p>南北方向<br/>傾斜:11/1000</p> |

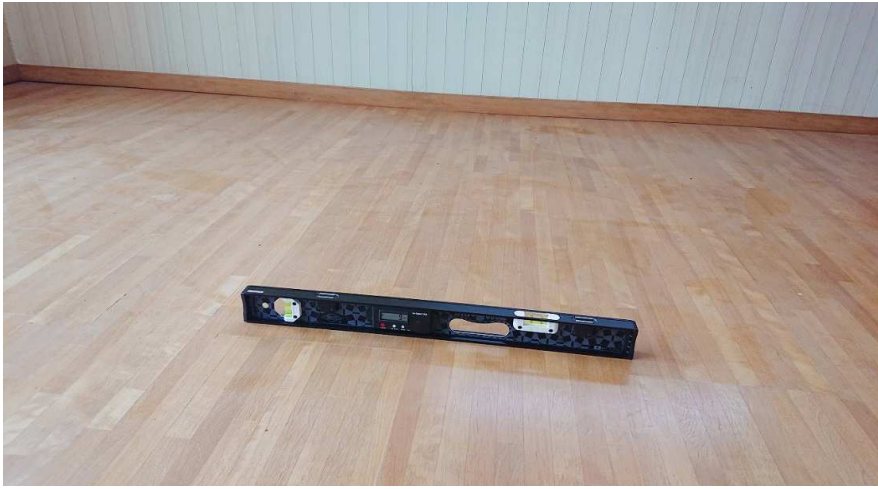
| <p>【3】床(構造):(3)6/1,000以上の傾斜</p> | <p>【3】-(3)-10</p> <p>洋室<br/>床に6/1,000以上の傾斜あり</p> <p>南北方向<br/>傾斜:8/1000</p> |

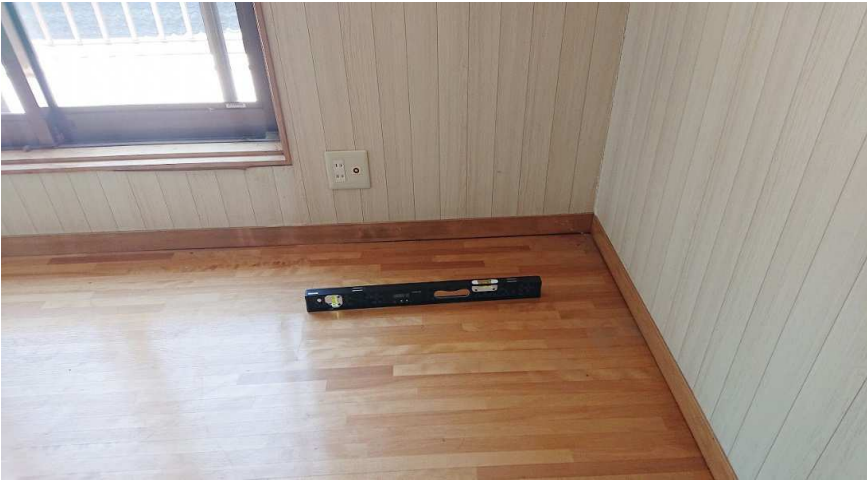
| | <p>【3】-(3)-11</p> <p>洋室<br/>床に6/1,000以上の傾斜あり</p> <p>東西方向<br/>傾斜:11/1000</p> |

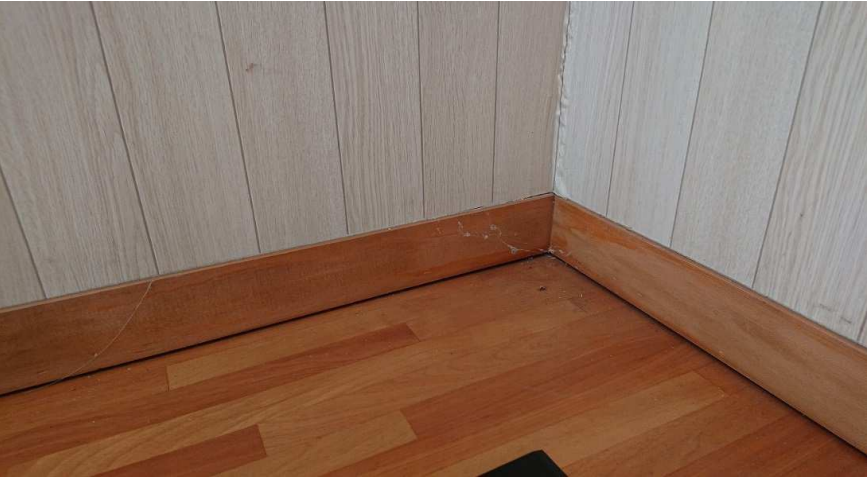
| | <p>【3】-(3)-11付近</p> <p>洋室 南西角<br/>床に6/1,000以上の傾斜あり</p> <p>床が下がっており巾木との間に隙間が発生</p> |

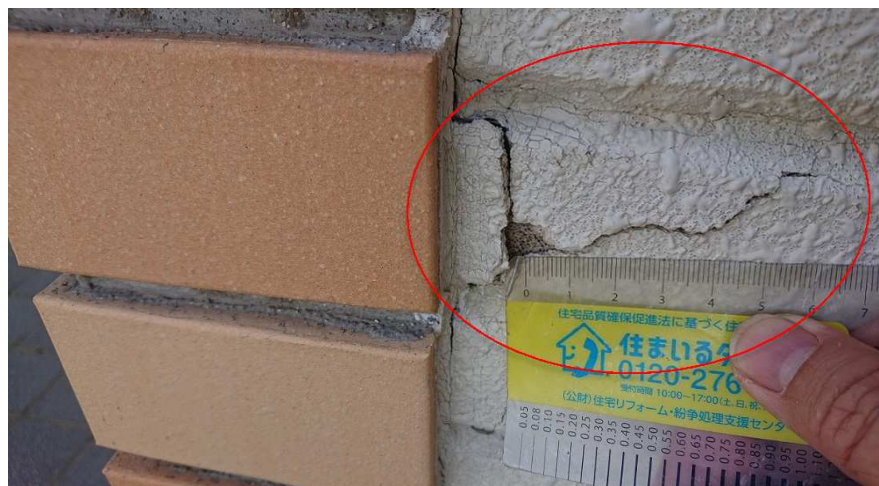
【5】-Ⅲ(2)-1

南面の外壁に  
仕上げ材の著しい浮き

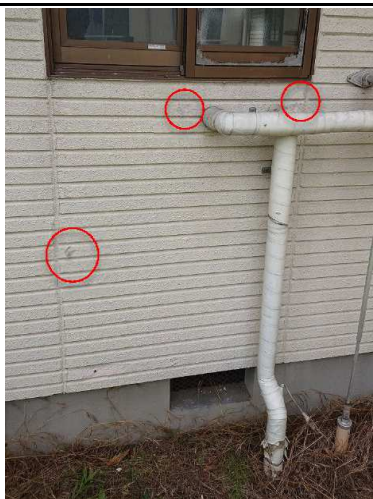
【5】-Ⅲ(2)-2

北面の外壁に  
仕上げ材の著しい浮き

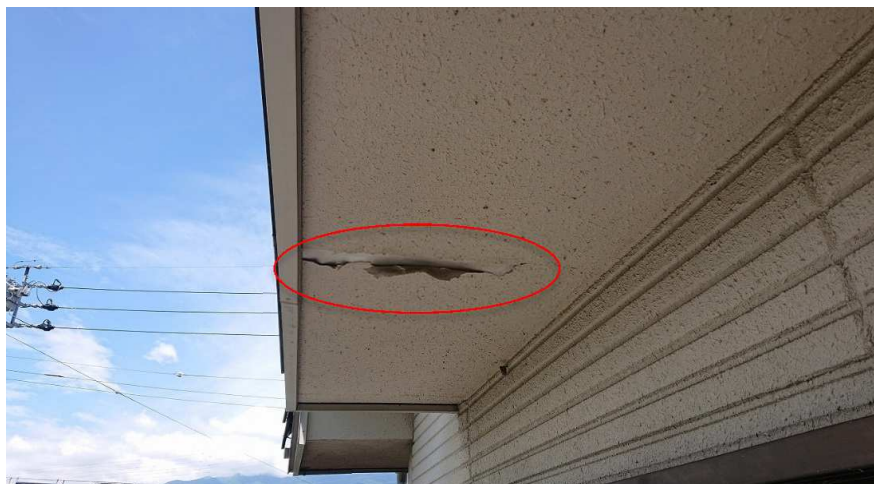
【5】-Ⅲ(2)-3

南面の軒天に  
仕上げ材の著しい浮き

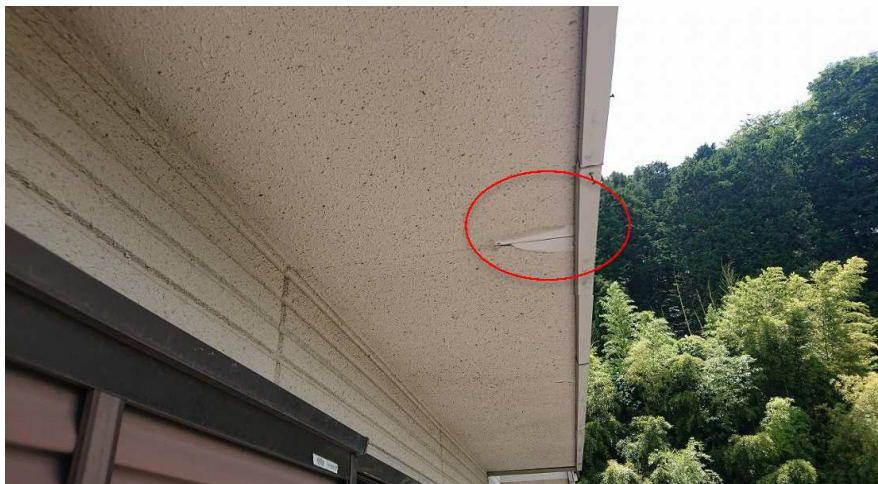
【5】-Ⅲ(2)-4

南面の軒天に  
仕上げ材の著しい浮き

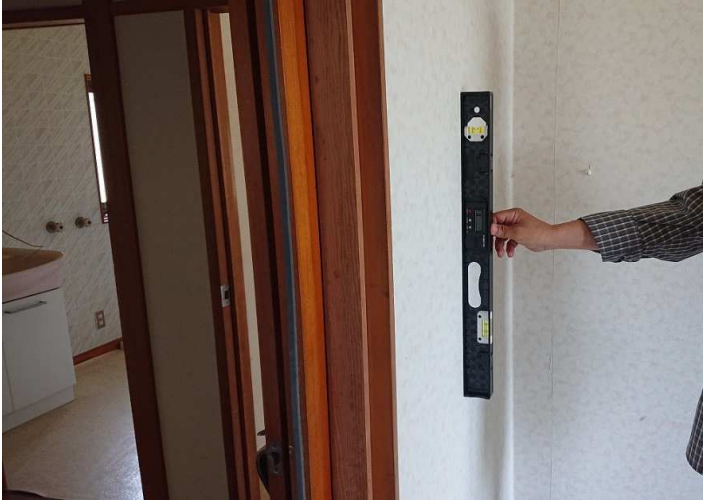
| | <p>【7】-(2)-2</p> <p>居間の壁、北面に<br/>6/1,000以上の傾斜あり</p> <p>南北方向<br/>傾斜: 8/1000</p> |
